ANÁLISE DOS INDICADORES DO PROCESSO EROSIVO NO LITORAL DO MUNICÍPIO DE ICAPUÍ, CEARÁ, NORDESTE DO BRASIL

Analysis of the indicators of the erosive process on the coast of the municipality of Icapuí, Ceará, Northeastern Brazil

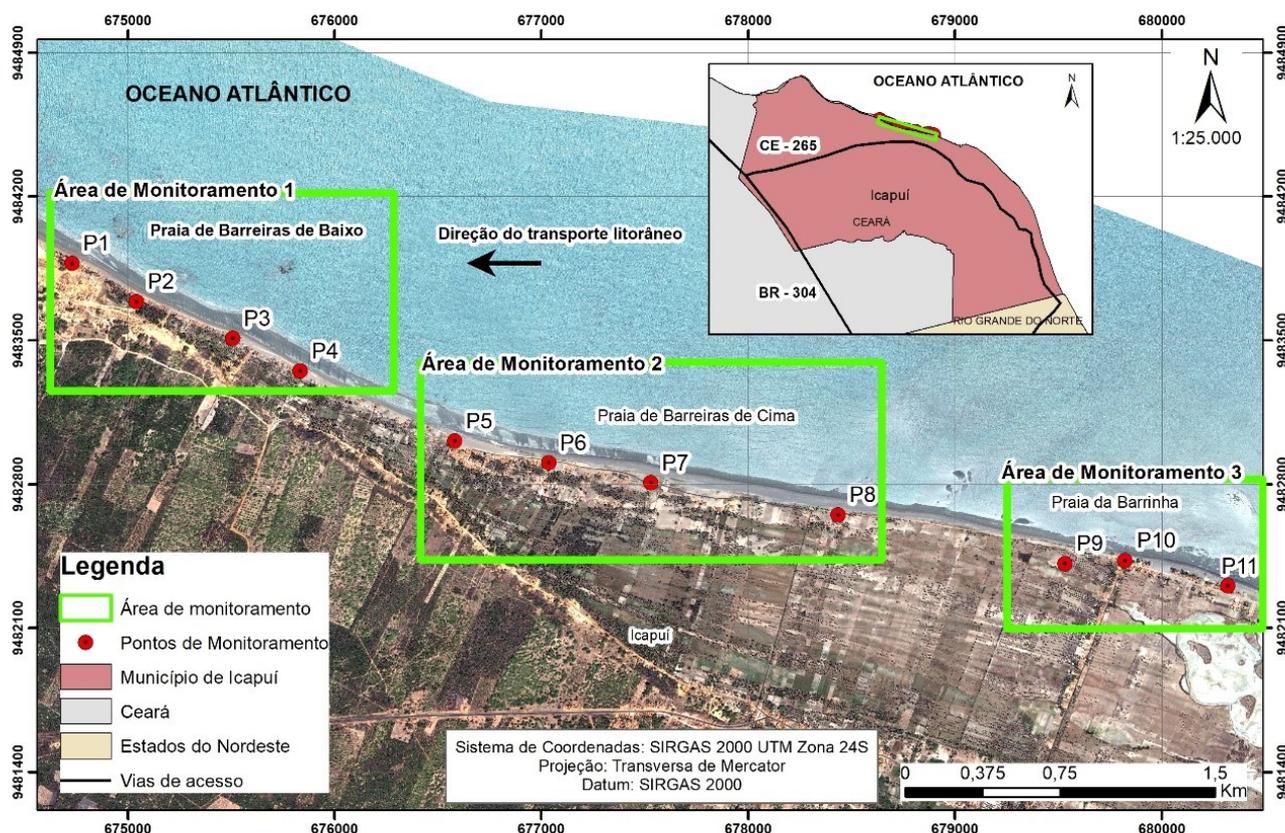
Figura 2. Mapa de localização das áreas de monitoramento no setor oeste do Município de Icapuí, Litoral Leste do Estado do Ceará. Fonte: Elaboração dos autores.

monitoramento 1 está localizada na localidade de Barreiras da Sereia, envolvendo as praias de Barreiras de Baixo e início da praia de Barreiras de Cima, a oeste, este trecho apresenta uma pós-praia totalmente ocupada. A Área de monitoramento 2 está localizada na Praia de Barreiras de Cima, onde a ocupação se faz presente de modo mais recuada em relação à linha de costa e se encontra resguardada por uma linha de dunas frontais e por fim, a Área de monitoramento 3 está localizada na Praia da Barrinha, na localidade da Barra Grande e apresenta níveis de ocupação semelhante aos encontrados na Área de monitoramento 1, porém em menor proporção (Figura 2).

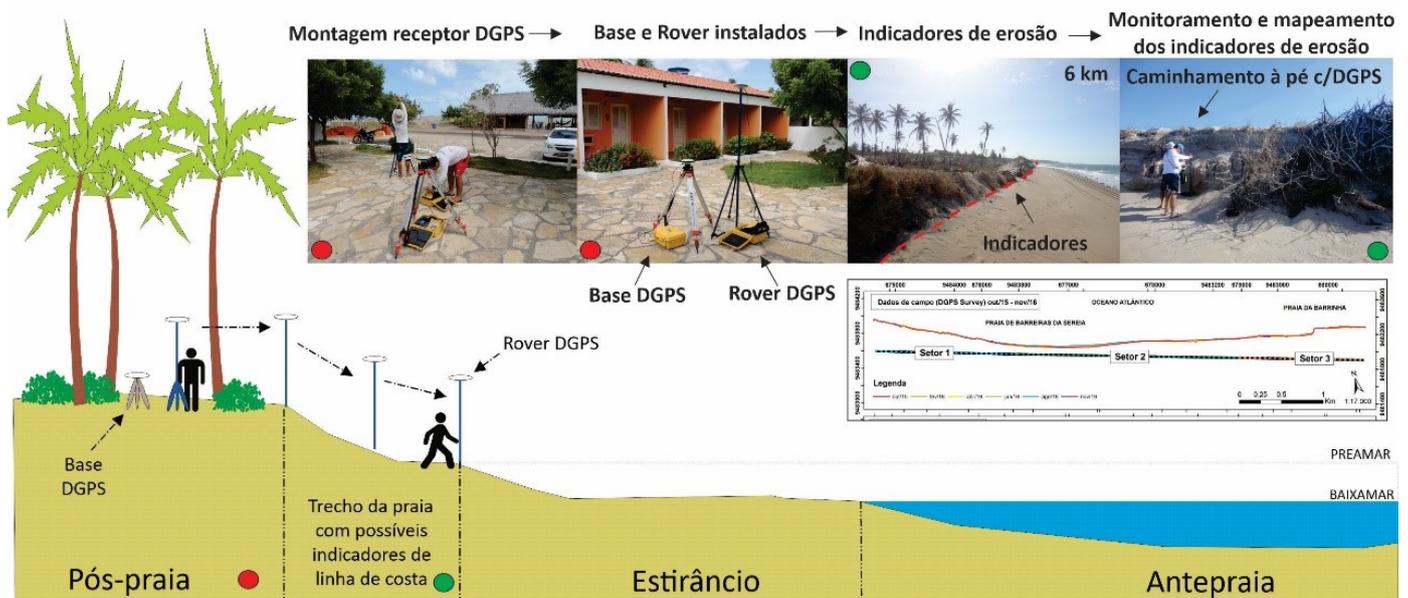
Figura 3. Fluxograma representativo sobre o levantamento de campo para o mapeamento dos indicadores de erosão no litoral do Município de Icapuí. Fonte: Elaboração dos autores.

Para o monitoramento de campo da linha de costa em Icapuí foi tomado como base os geoindicadores definidos na literatura conforme proposição de Crowell et al., (1993) e Boak; Turner (2005). Os procedimentos de campo para aferição da linha de costa seguiram as propostas de Crowell et al., (1993), Leatherman (2003) e Baptista et al., (2011) e Muehe (2014). Em campo foram considerados como indicadores o alcance máximo da maré, além da base de dunas frontais, escarpa de falésias e base das obras de contenção, para a análise por meio das imagens de satélite buscou-se identificar as diferenciações de cores entre a superfície úmida e seca e o contato com outras superfícies que possam identificar os limites da linha de costa (Figura 3). E por fim, os resultados foram analisados por meio de ambiente SIG para elaboração dos mapas.

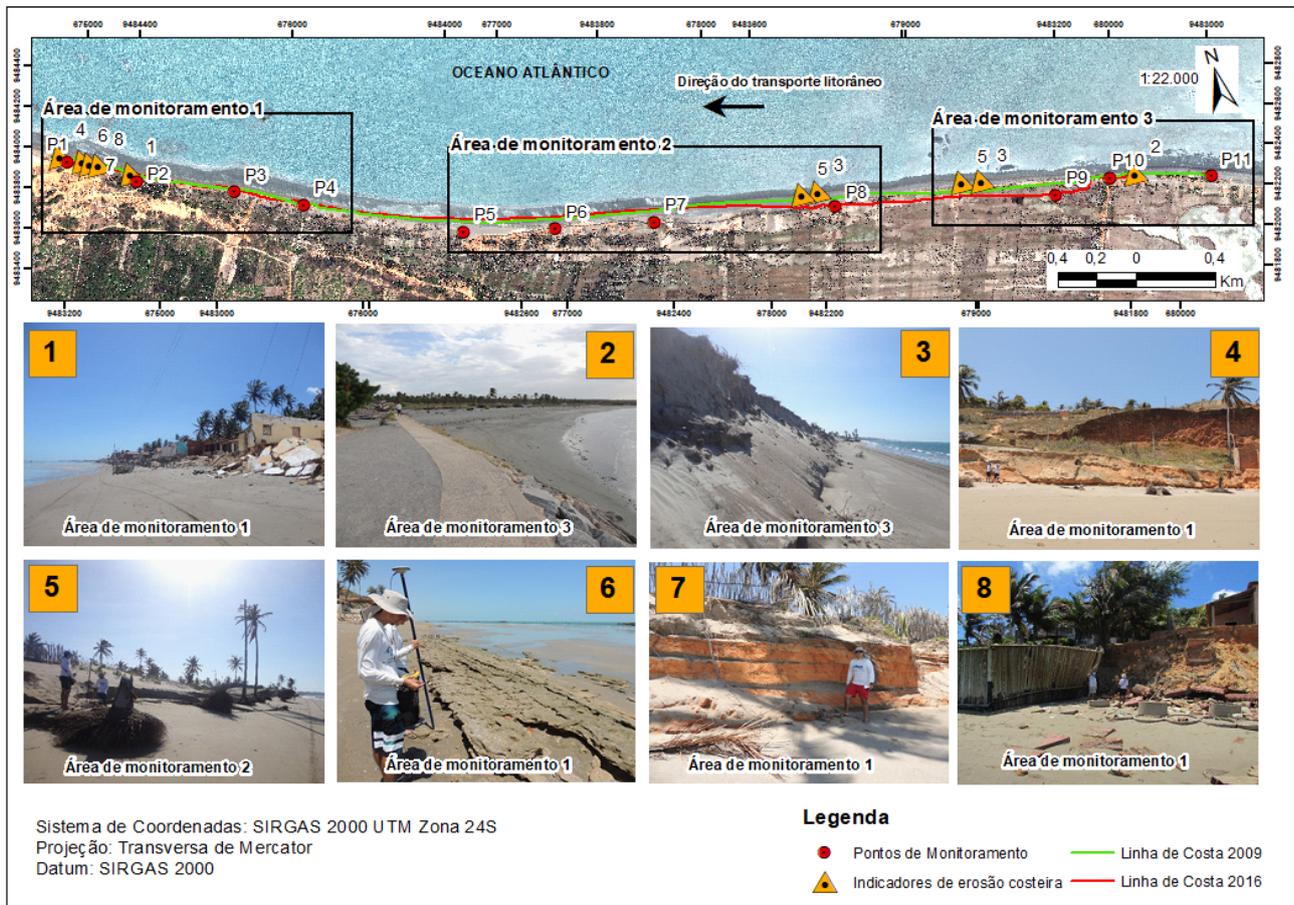
Figura 4. Indicadores de erosão costeira observados no trecho monitorado do Município de Icapuí conforme classificação apresentada por Souza et al., (2005). **Fonte:** Elaboração dos autores.

Os resultados referentes à análise dos indicadores de processos erosivos propostos por Souza et al., (2005) mostraram que dos 11 possíveis, 8 já se faziam presentes no trecho do litoral analisado no momento do trabalho de campo. Estando a maioria concentrados nos arredores das praias de Barreiras de Baixo e Barrinha, trechos que apresentam os maiores níveis de ocupação próximas da linha de costa (Figura 4).

A área de monitoramento 1 é o trecho que apresenta o maior número de indicadores de erosão de erosão segundo a metodologia proposta por Souza et al., (2005), 5 no total, estes indicadores estão localizados principalmente entre os pontos 1 e 2, área que também é marcada por uma retração da linha de costa entre os anos de 2009 e 2016, recuo este na ordem de aproximadamente 20 m em 7 anos em um trecho de pouco mais de 330 metros. A área anteriormente era protegida por pequenas dunas frontais e vegetação como porção limítrofe da linha de costa e atualmente tem por limite falésias.

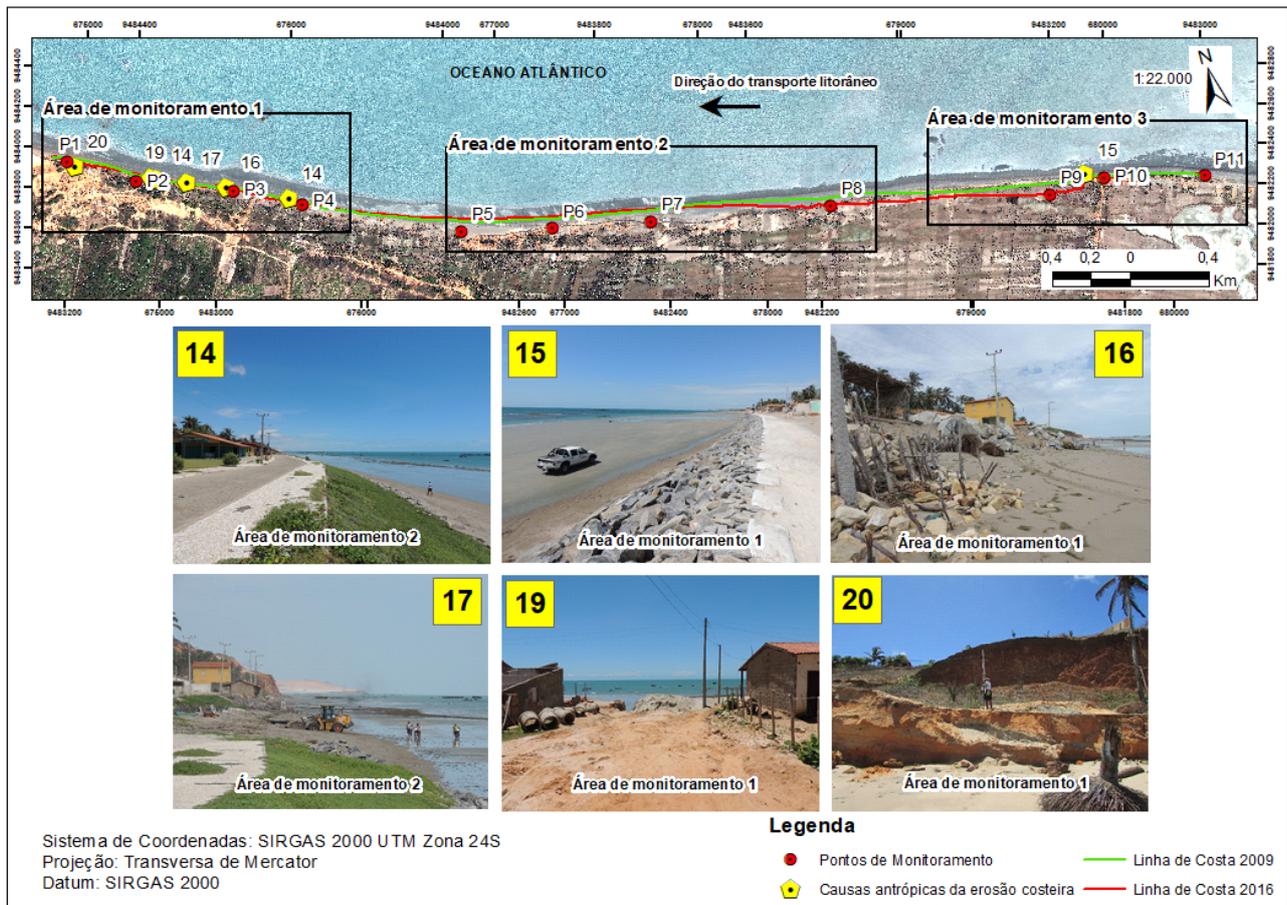
Figura 5. Causas antrópicas de erosão costeira observados no trecho monitorado do Município de Icapuí conforme classificação apresentada por Souza et al., (2005). **Fonte:** Elaboração dos autores.

Souza et al., (2005) apontam em seu trabalho 20 possíveis causas da erosão, as 7 últimas estão associadas diretamente às modificações causadas pela ação antrópica ao longo da linha de costa. No trecho analisado em Icapuí foi possível observar 6 e assim como foi constatado na análise dos indicadores de processos erosivos, as praias de Barreiras de Cima e Barrinha são as que apresentam o maior número de exemplos dentro dessa classificação (Figura 5).

No que se refere às causas antrópicas que possuem provável relação com esse processo erosivo no entorno do ponto 1 devido à direção do transporte longitudinal ser de leste a oeste, destacam-se nesse trecho as formas de ocupação localizadas no pós-praia entre os pontos 2 e 3, como casas que até o final de 2015 estavam embargadas pela defesa civil por possíveis riscos de desabamentos em virtude da erosão no local.

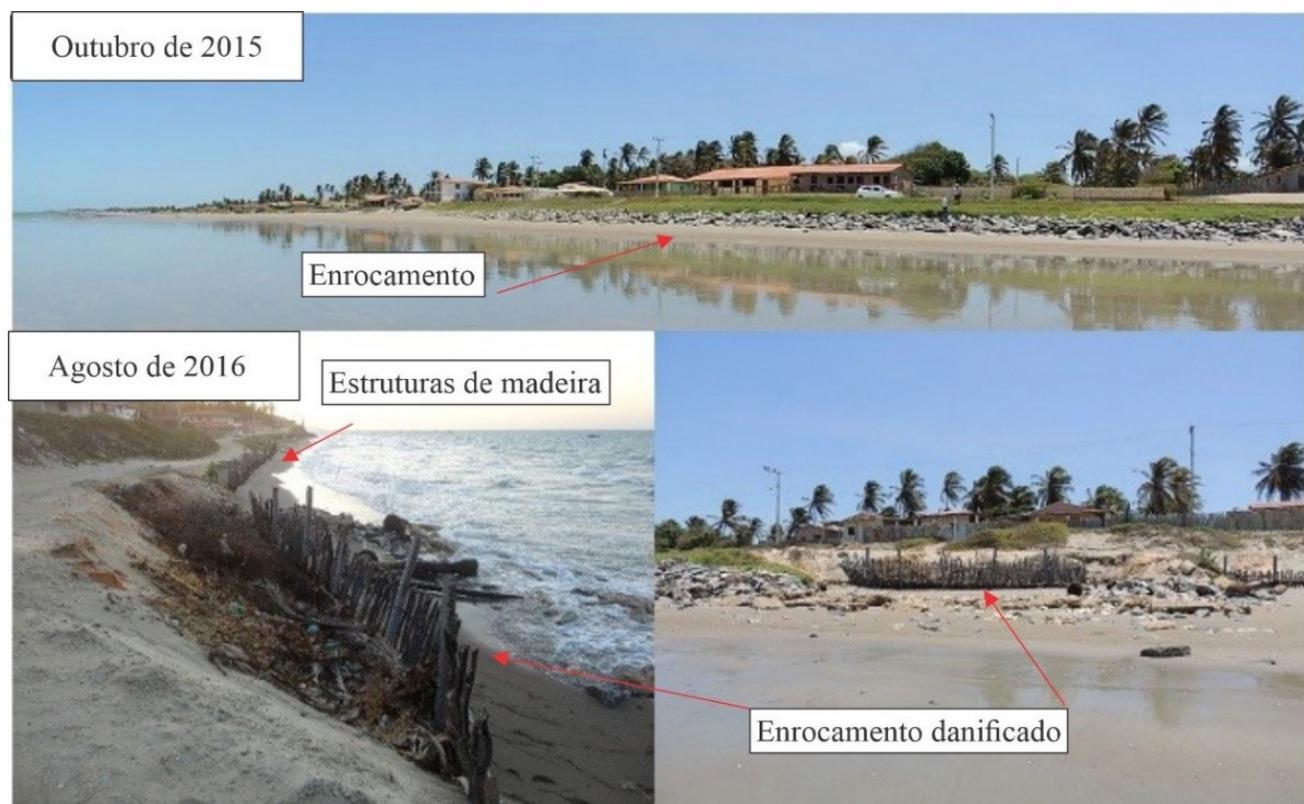
Figura 6. Enrocamento instalado no P4 e danos à sua estrutura causadas por alterações nos processos hidrodinâmicos locais na Área de monitoramento 1. **Fonte:** Elaboração dos autores.

Foi possível observar que são poucas as alterações entre os pontos 2 e 3 devido à linha de costa estar totalmente ocupada, porém foi identificada uma retração entre os pontos 3 e 4 de aproximadamente 15 m em um trecho de 360 m, fato que foi provocado pela instalação de um enrocamento no ponto 4 que alterou a hidrodinâmica local alterando o padrão de sedimentação no sentido da corrente e conseqüentemente provocando a erosão (Figura 6).

Foi observado também a utilização de medidas de contenção da erosão por meio do uso de sacos de areia e estacas de madeira que acabam se tornando pequenas armadilhas de sedimentos, interferindo na dinâmica costeira local, portanto, tal fato não se mostrou eficaz e por muitas vezes se tornou um agravante. Atualmente, um enrocamento de 700 m foi instalado entre os pontos 1, 2 e 3 para contenção da erosão neste setor da costa de Icapuí.

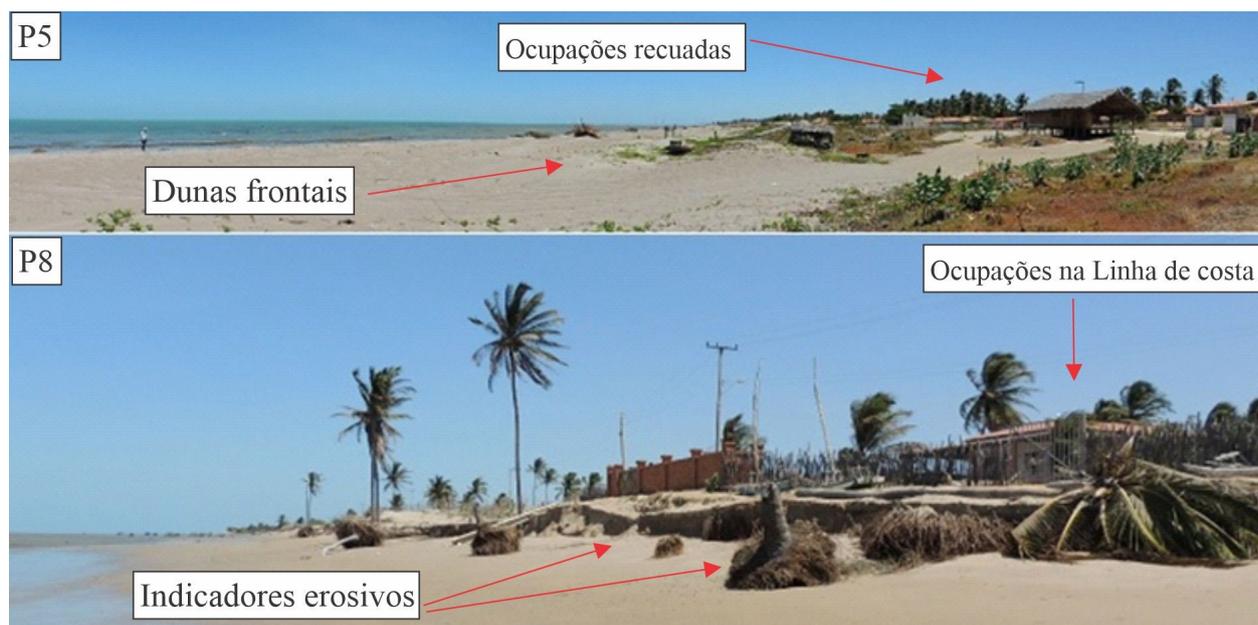
Figura 7. Urbanização recuada e protegida por dunas frontais no P5 e processo erosivo atuante ao longo do P8 na Área de monitoramento 2. **Fonte:** Elaboração dos autores.

O processo de acreção passa a não se fazer mais presente entre os pontos 7 e 8 nesta área de monitoramento, onde é possível identificar uma constante erosão das dunas frontais, e assim como encontrado na Área de monitoramento 1, foram observados danos às estruturas rígidas construídas ao longo do ponto 8, a análise das linhas de costa obtida mostra uma retração da ordem de 60 m em um trecho de 930 m entre estes pontos (Figura 7).

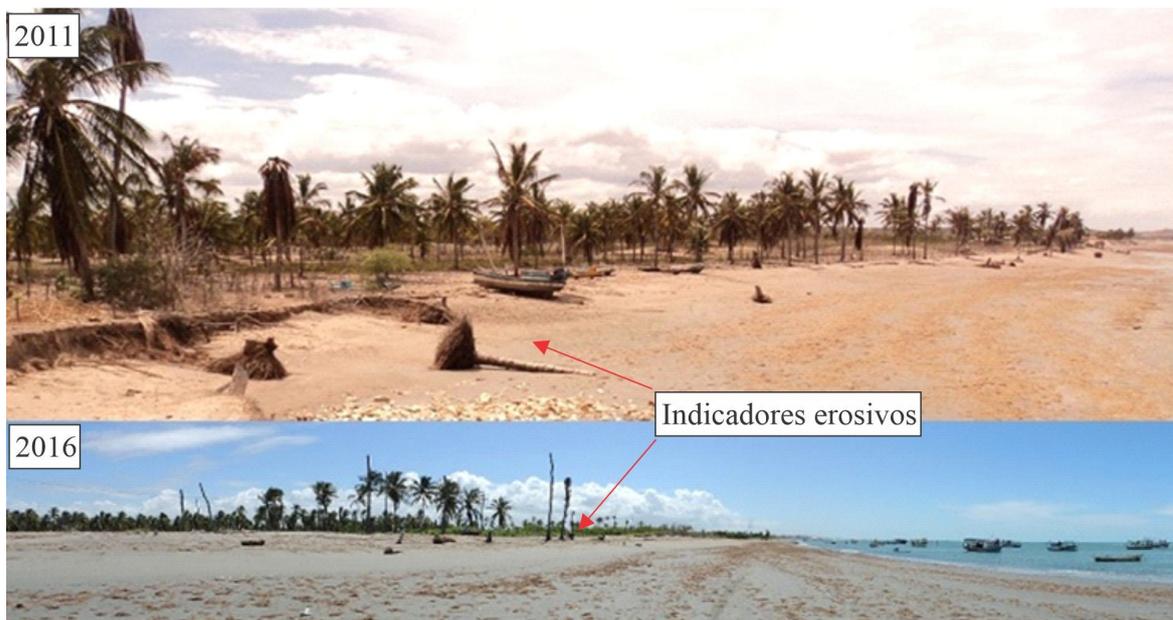
Figura 9. Comparativo entre anos de 2011 (Fonte: Blog a Cidade Icapuí) e 2016 na área do P9, na Praia da Barrinha na área de monitoramento 3. **Fonte:** Elaboração dos autores.

Com o intuito de conter o processo erosivo foi construído um enrocamento de aproximadamente 150 m nesta localidade, no local onde haviam casas danificadas pela erosão. A construção do enrocamento conteve o processo no local onde foi instalado, fazendo com que a comunidade que ali vivia se adaptasse à nova paisagem, porém ao analisar as linhas de costa entre os anos de 2009 e 2016 se fez notar um recuo acelerado da área entre os pontos 8 na área de monitoramento 2 e o ponto 9, próximo à obra, um recuo que chega a mais de 90 m em um trecho de 1,1 km. As dunas frontais que se faziam presentes na área foram totalmente erodidas, assim como a vegetação que se fazia presente neste setor (Figura 9).

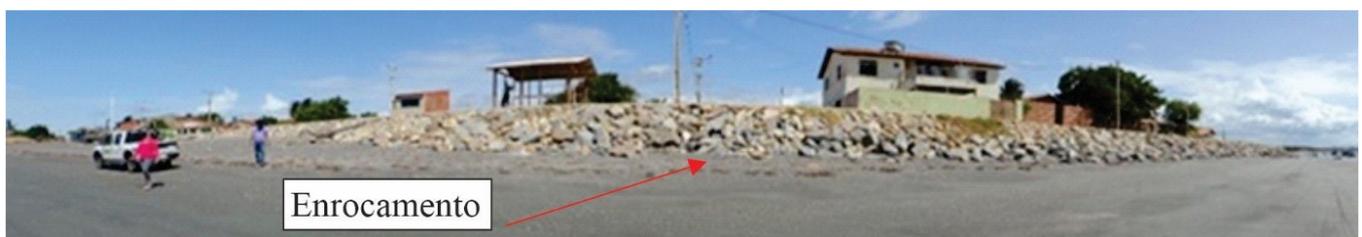
Figura 10. Enrocamento instalado na Praia da Barrinha, Icapuí.
Fonte: Elaboração dos autores.

A causa mais provável para esse recuo tão acentuado neste setor da linha de costa de Icapuí está relacionada à instalação do enrocamento na Praia da Barrinha, no ponto 10. Tal estrutura, assim como foi observado entre o ponto 3 e 4, alterou os processos hidrodinâmicos na área e consequentemente na erosão das dunas que se faziam presentes ali, alterando os padrões de sedimentação nesta área e em áreas que seriam abastecidas por estes sedimentos na direção da corrente (Figura 10).

Mesmo sem apresentar formas de ocupação muito próximas à linha de costa e consequentemente prováveis danos às estruturas físicas, se faz necessária uma observação das consequências da erosão causada pela obra neste setor de Icapuí pelo poder público, pois se trata de uma área que servia de fonte de sedimentos para regiões próximas, algo que pode ter sérias consequências no futuro.

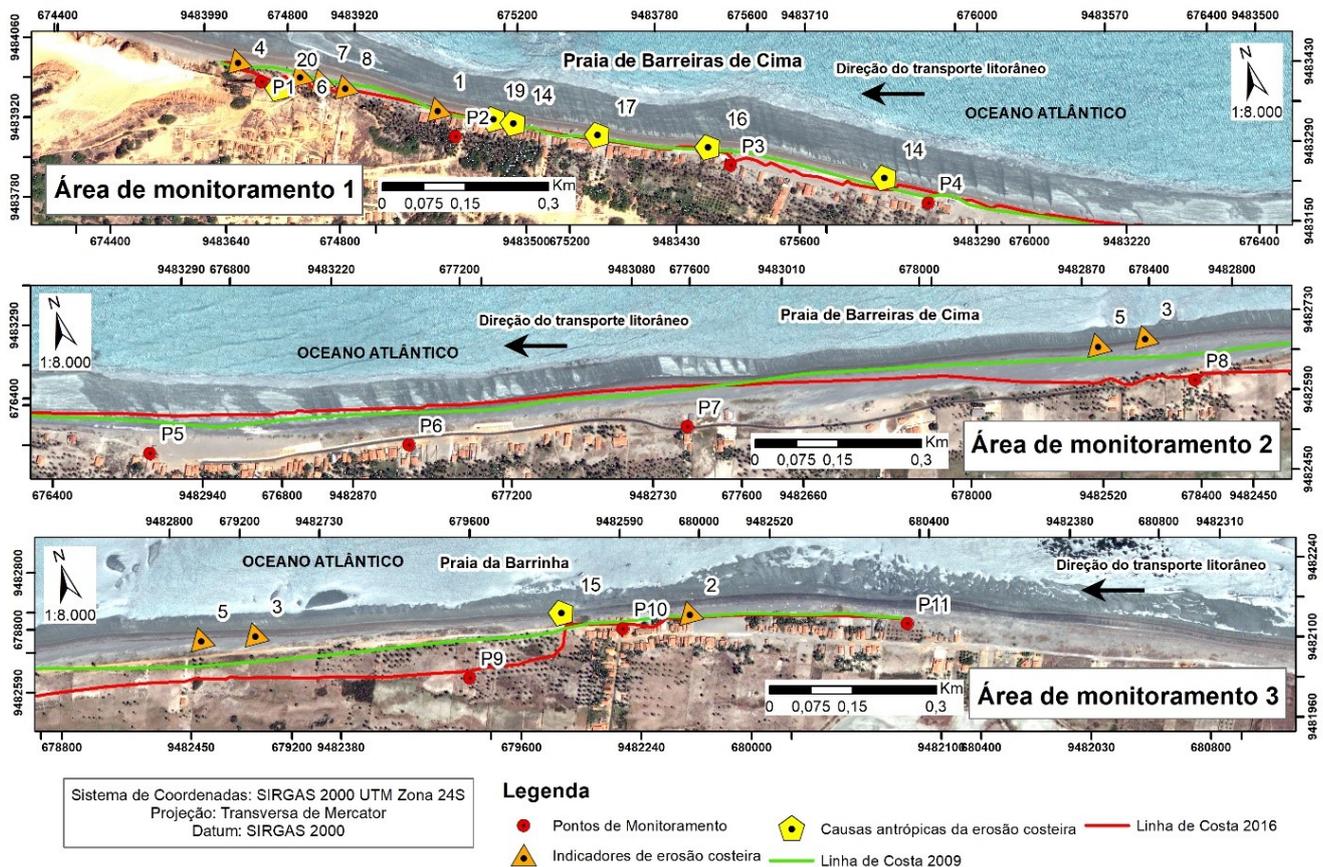
Figura 11. Quadro geral de indicadores de erosão costeira e suas possíveis causas antrópicas no trecho monitorado do município de Icapuí, litoral leste do Ceará. **Fonte:** Elaboração dos autores.

A Figura 11 apresenta o quadro geral dos indicadores de erosão costeira observados, bem como as possíveis causas antrópicas para o trecho em análise. A erosão costeira é um dos principais focos tratados em estudos no Brasil quando se fala dos impactos causados pela pressão antrópica em áreas muito próximas à linha de costa. Tal cenário pode ser observado em diversos casos ao longo dos mais de 8.000 km de litoral brasileiro, porém é de fundamental importância entender que a erosão se trata de um processo natural, já apontado por Charlier; Meyer (1998); e Lins-de-Barros (2005).
