## ANÁLISE INTEGRADA E PROBLEMAS SOCIOAMBIENTAIS DA BACIA HIDROGRÁFICA DO BACANGA, SÃO LUÍS - MA

*Integrated Analysis and Socioenvironmental Problems of the Bacanga watershed, São Luís – MA*

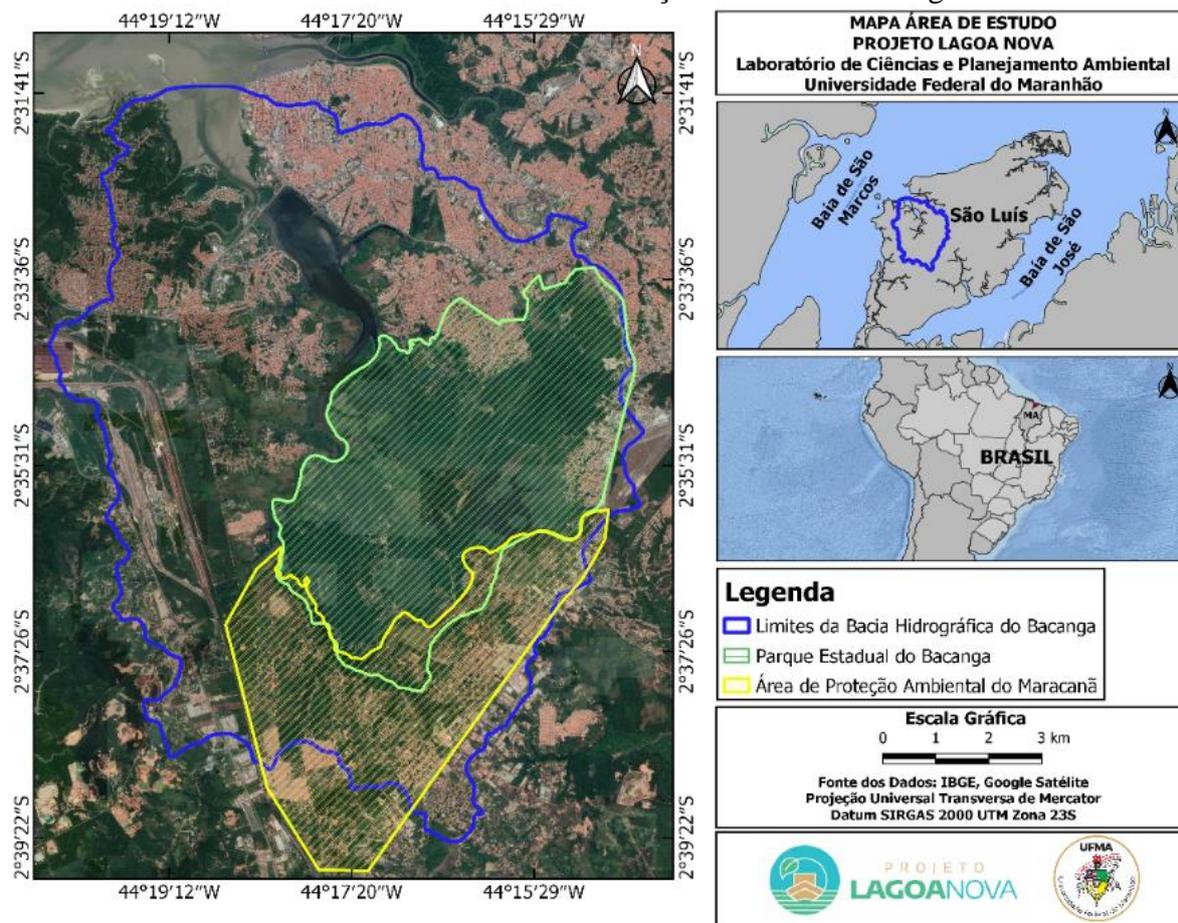
Figura 2 - Localização do Parque Estadual do Bacanga e da Área de Proteção Ambiental do Maracanã em relação à bacia do Bacanga

A bacia é estratégica para a manutenção do sistema de abastecimento de água da cidade de São Luís, haja vista que em seus limites aloca-se o manancial composto pelo sistema

hidrográfico do rio da Prata. Além disso, possui um conjunto de poços que tanto complementam o sistema de abastecimento de água Italuís, quanto abastecem a maior parte da capital do estado do Maranhão (Figura 2).

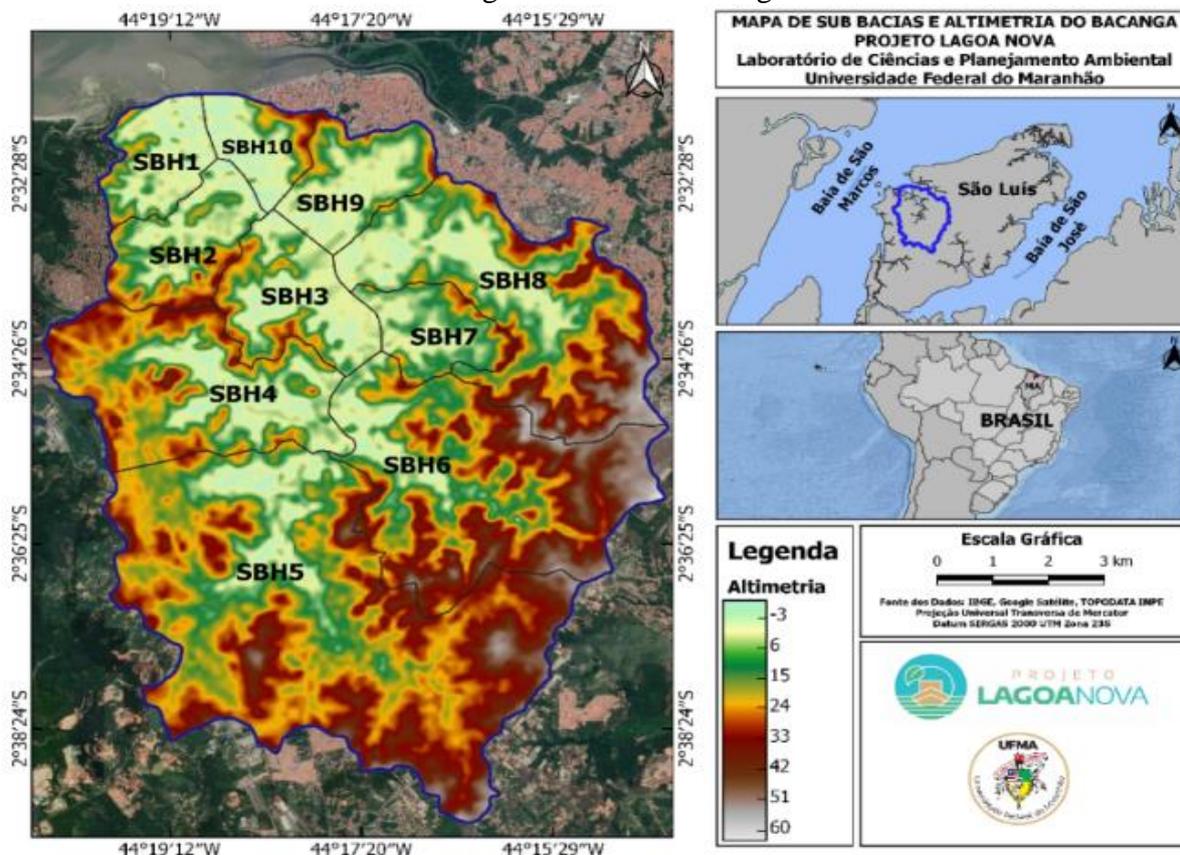
Do ponto de vista geomorfológico, a bacia do Bacanga é formada por 10 sub-bacias hidrográficas (Figura 3). A área de drenagem e perímetro, variam respectivamente, de 2,92 km<sup>2</sup> e 7,58 km na SBH-10 a 34,86 km<sup>2</sup> e 34,49 km na SBH-5. A rede hidrográfica das dez SBHs possuem 440 cursos d'água, dos quais 44% são de primeira ordem, 29% de segunda ordem, 12% de terceira ordem, 7% de quarta ordem e 4% de quinta ordem (RIBEIRO; SOARES, 2018).

Figura 3 - Modelo Digital de Elevação e distribuição esquemática das sub bacias hidrográficas do rio Bacanga

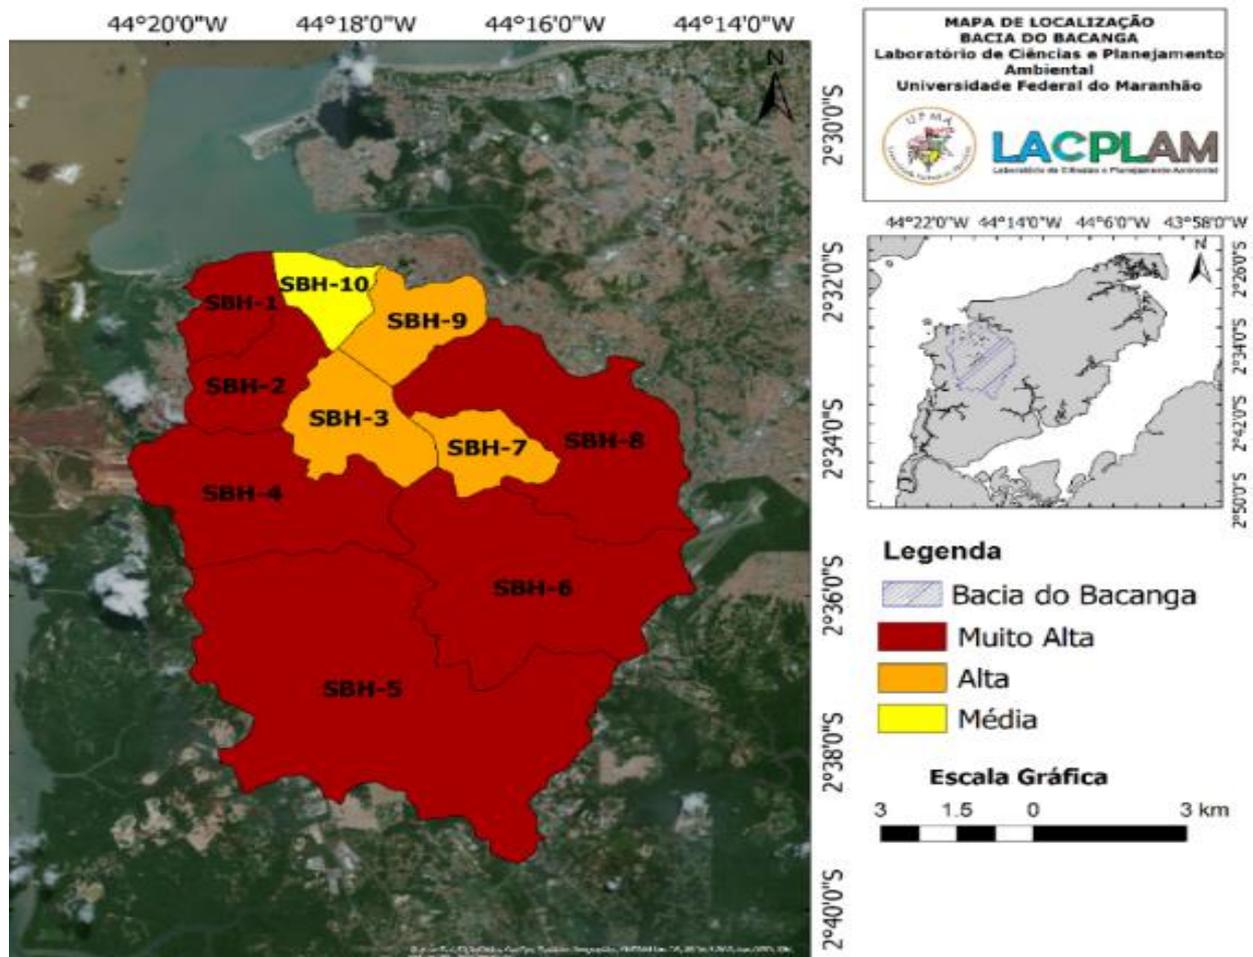
Segundo Ribeiro e Soares (2018), o relevo plano, associado à baixa densidade de drenagem e densidade hidrográfica, indicou uma tendência de resposta hidrológica lenta no ambiente. Tais características, em sinergia com os padrões de uso e ocupação desordenado do solo e ampliação das áreas impermeabilizadas, tornam a bacia mais susceptível a inundações e alagamentos. Destaca-se que considerando os parâmetros morfométricos das sub-bacias hidrográficas, 90% da área representam zonas de muito alta e alta susceptibilidade ambiental (Figura 4).

Figura 4 - Classes de priorização das sub-bacias hidrográficas do Bacanga, São Luís Maranhão

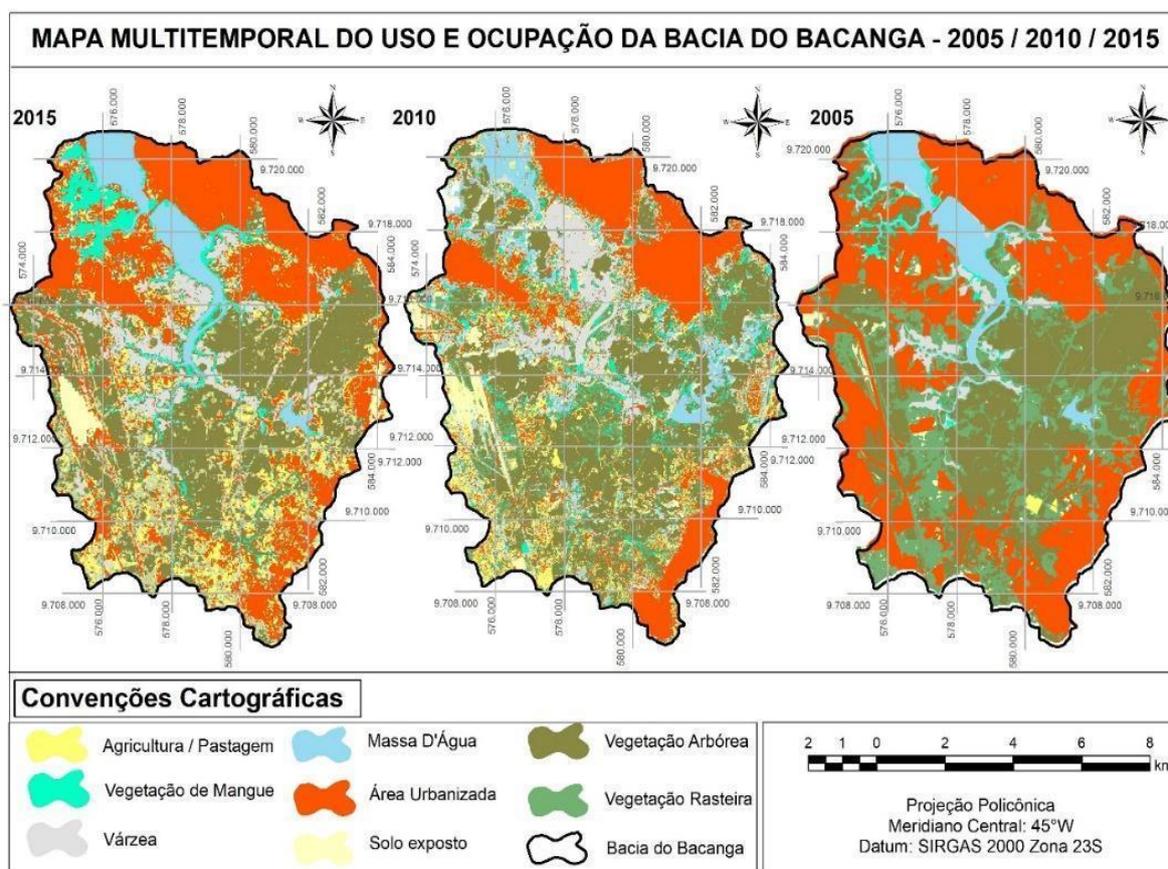
Estudos realizados por Cardoso e Soares (2018) identificaram transformações relevantes das características da paisagem da bacia do Bacanga entre 2005 e 2015 (Figura 5). Esta situação impõe uma pressão crescente sobre os recursos naturais ainda existentes, com a possibilidade da perda de suas últimas características naturais, exercendo um impacto direto na qualidade de vida das comunidades locais e no funcionamento dos ecossistemas naturais. As mudanças observadas no período de 2005 até 2015 estão diretamente relacionadas à expansão urbana e a exploração dos recursos naturais, que sem o devido planejamento e com caráter especulativo, podem refletir na ampliação de vários problemas socioambientais, dentre eles, a ocorrência de processos erosivos, a redução de áreas verdes e a deterioração da qualidade dos mananciais de água.

Figura 5 - Mapa de uso/ocupação da bacia do rio Bacanga nos anos de 2005, 2010 e 2015

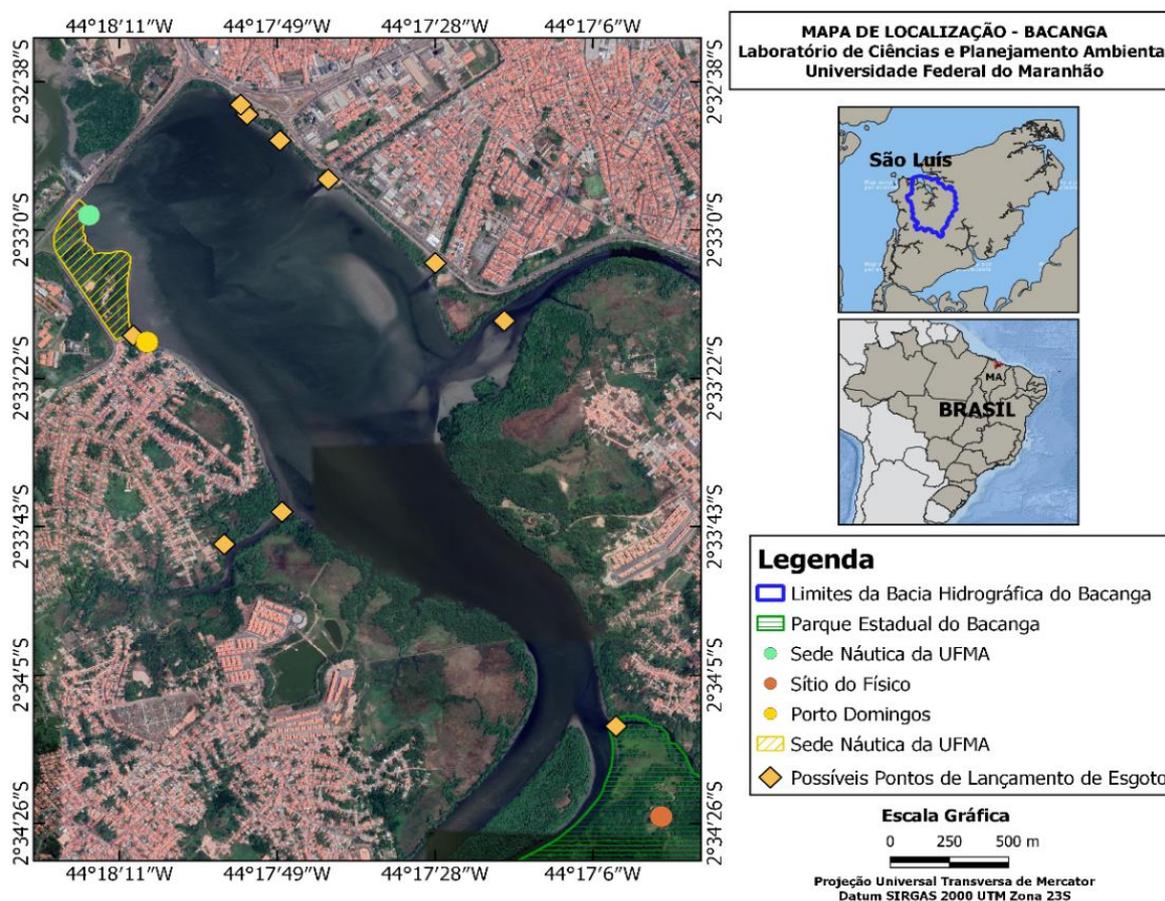
Estudos realizados por Corrêa e Soares (2020) sobre a caracterização da qualidade de água da Lagoa do Bacanga apontaram contaminação por coliformes termotolerantes e presença da bactéria *Escherichia coli* no ecossistema. A alteração na qualidade de água na Lagoa do Bacanga, principalmente com relação aos parâmetros relacionados à balneabilidade, reflete os impactos devido o lançamento *in natura* de esgotos domésticos decorrente da ausência de infraestrutura adequada de saneamento básico na bacia (Figura 6). Salienta-se que neste mesmo

Figura 6 - Indicação de fontes de lançamento de esgoto na Lagoa do Bacanga

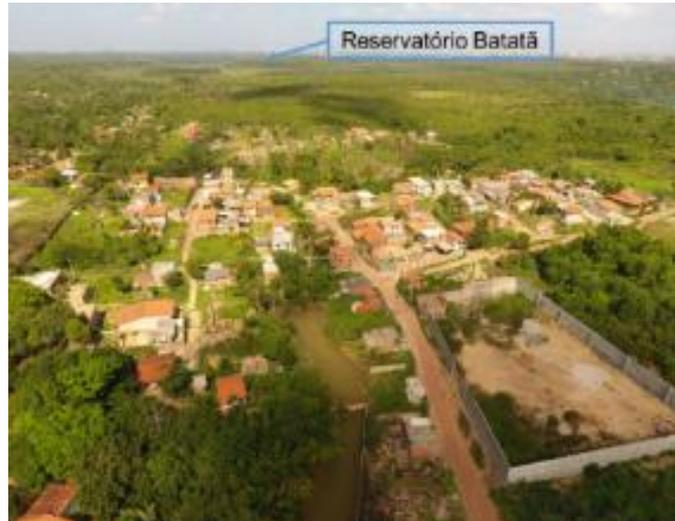
Figura 7 - Canal de primeira ordem represado na sub-bacia do Batatã. Destaque ao fundo no Reservatório Batatã

No alto curso, onde localizam-se os principais sistemas de nascentes que são formadoras dos riachos e rios que integram a bacia do Bacanga, ocorrem diversos impactos ambientais. Estudo realizado por Corrêa e Soares (2020) identificaram intervenções antrópicas nas cabeceiras do sistema Batatã, devido ao represamento do canal fluvial e ocupação irregular e desordenada nas margens do talvegue do rio, que contribuíram com o lançamento de resíduos domésticos em terreno baldio e o desencadeamento de processos erosivos no arruamento (Figura 7 e Figura 8). Estes impactos além de colocarem a população em situação de vulnerabilidade, contribuem para redução da disponibilidade hídrica do reservatório do Batatã, principal manancial de abastecimento de água localizado na cidade de São Luís.

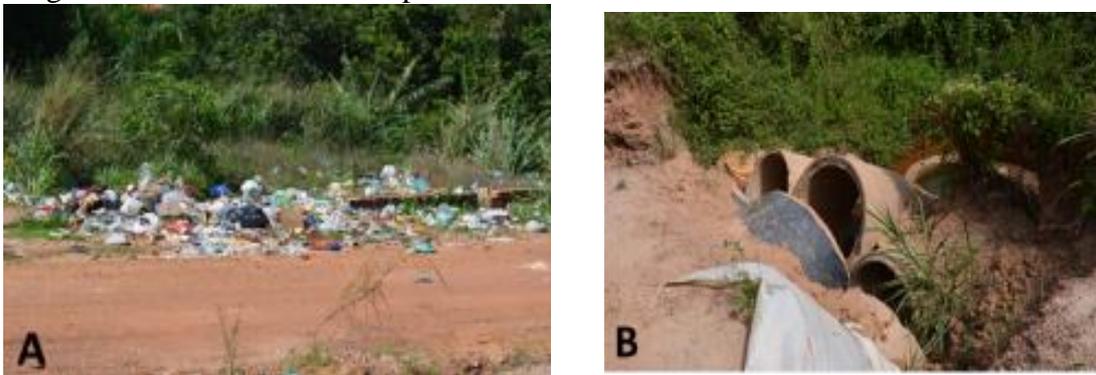
Figura 8 - Resíduos sólidos e processo erosivos localizados na sub bacia do Batatã.

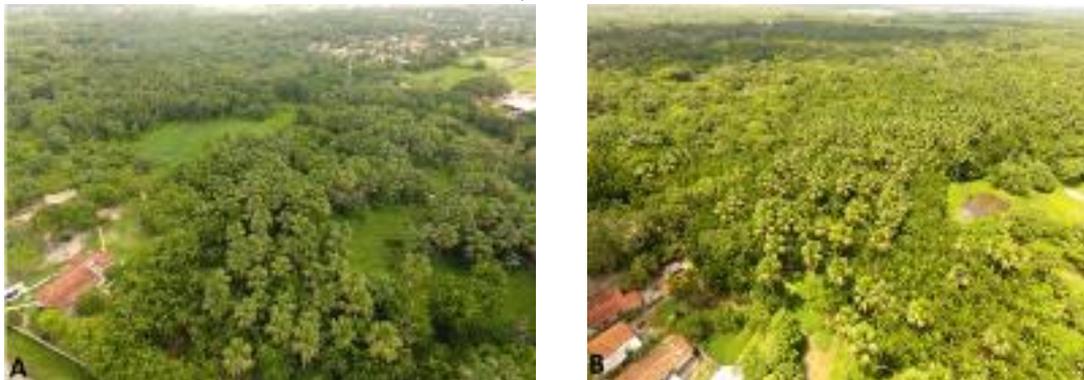
Figura 9 - Bosque remanescente de vegetação associados aos recursos hídricos da região do Pontilhão, rio Maracanã

Legenda: A: Panorama a montante da linha férrea e B: Panorama a jusante da linha férrea. Fonte: acervo dos autores (2019).

No entanto, muitas zonas de nascentes ainda remanescem na bacia (Figura 9). Estes ecossistemas precisam ser identificados, caracterizados e recuperados. A manutenção dos serviços ambientais exercidos pelas nascentes é indispensável para o equilíbrio hidrológico e ecológico dos recursos hídricos e da lagoa do Bacanga.
