### ANÁLISE DO USO E COBERTURA DA TERRA E DOS SISTEMAS ANTRÓPICOS DA BACIA HIDROGRÁFICA DO RIO BACANGA – SÃO LUÍS/MA

*Analysis of land use and coverage and of the anthropic systems of the Bacanga watershed - São Luís / MA*

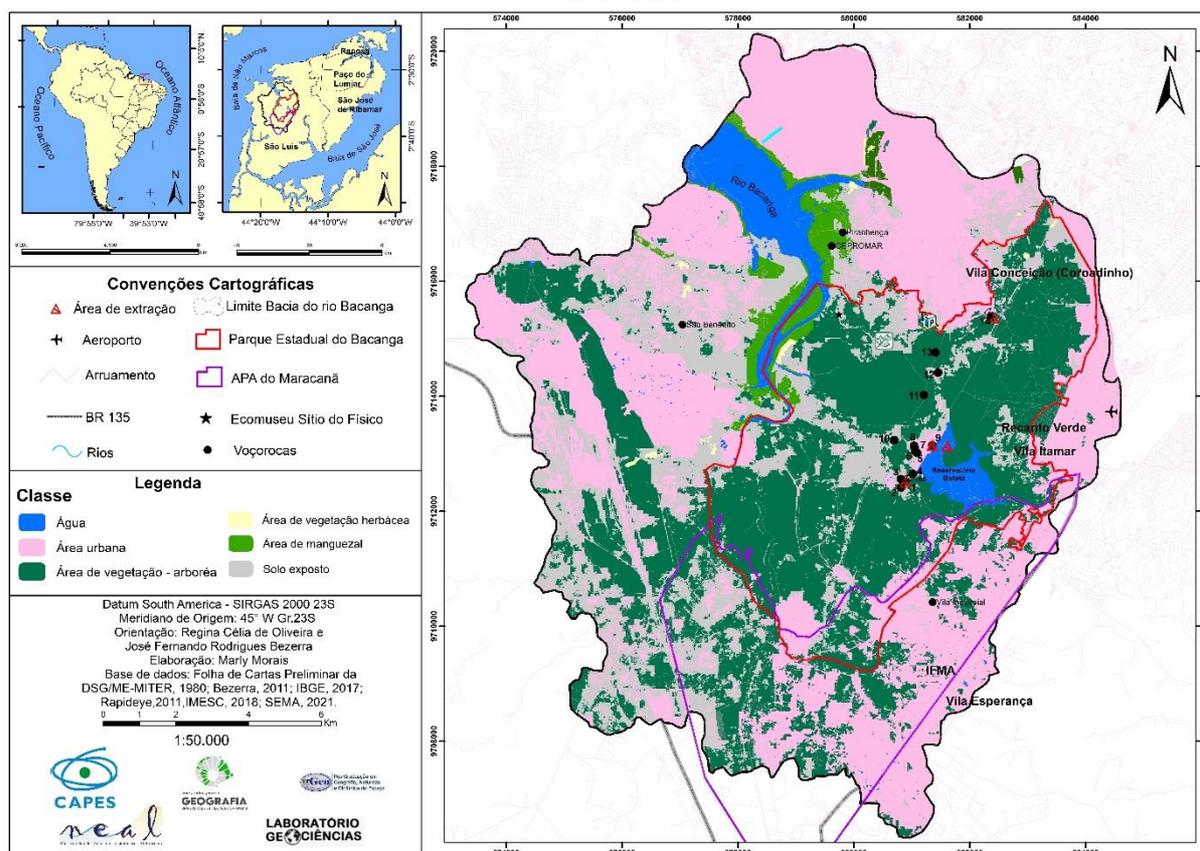
Figura 2 – Mapa de uso e cobertura da terra de 2011 da bacia hidrográfica do rio Bacanga, São Luís/MA

A análise da imagem de 2011 (Figura 2) revelou que 33,39% da bacia conserva áreas de vegetação arbórea, 2,48% com áreas de manguezal, 0,22% de herbácea, enquanto as áreas urbanas somavam 38,98% da área e 20,16% de solo exposto. Os 4,77% as áreas restantes

correspondiam os corpos hídricos. O cenário do uso/cobertura da terra mostra a predominância de áreas urbanas na porção norte acompanhando todo processo histórico citado anteriormente.

A densidade populacional da bacia, segundo dados do IBGE (2010), é de 264.121 hab/km<sup>2</sup>, esse valor equivale a um total de quase 27% da população total do município de São Luís, sendo 238.510 habitantes na zona urbana e 25.611 habitantes na zona rural. Nota-se que a população na área de estudo concentra-se principalmente na região norte. Diante do exposto, tem-se a representação da evolução das classes de uso e cobertura da terra em seus respectivos anos (Figuras 2 e 3).

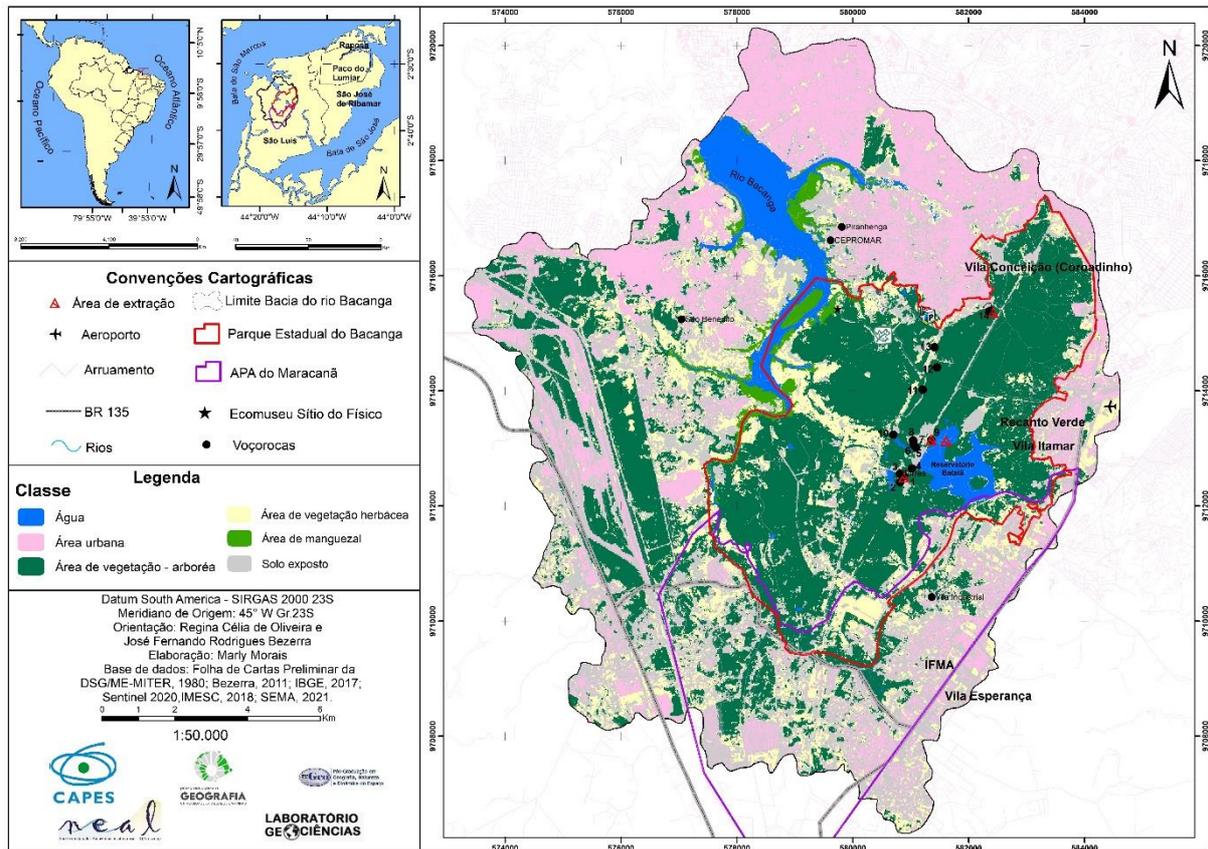
Figura 3 – Mapa de uso e cobertura da terra de 2020 da bacia hidrográfica do rio Bacanga, São Luís/MA

O diagnóstico da imagem de 2020 (Figura 3) apontou que 32,44% da bacia conserva áreas de vegetação arbórea, 1,80% com áreas de manguezal, 15,43% de vegetação herbácea, enquanto as áreas urbanas somavam 18,56% da área e 26,52% de solo exposto. Os 5,24% das áreas restantes correspondiam os corpos hídricos. Correlacionando o cenário de uso e cobertura da terra nos anos de 2011 e 2020, nota-se que as áreas urbanas diminuíram 20,42 % em contrapartida às áreas com vegetação herbácea aumentaram 15,21%, o solo exposto teve um aumento de 6,36%. Isso evidencia a transformação da paisagem, que ocorre via desmatamento, queimadas e retirada de material sedimentar.

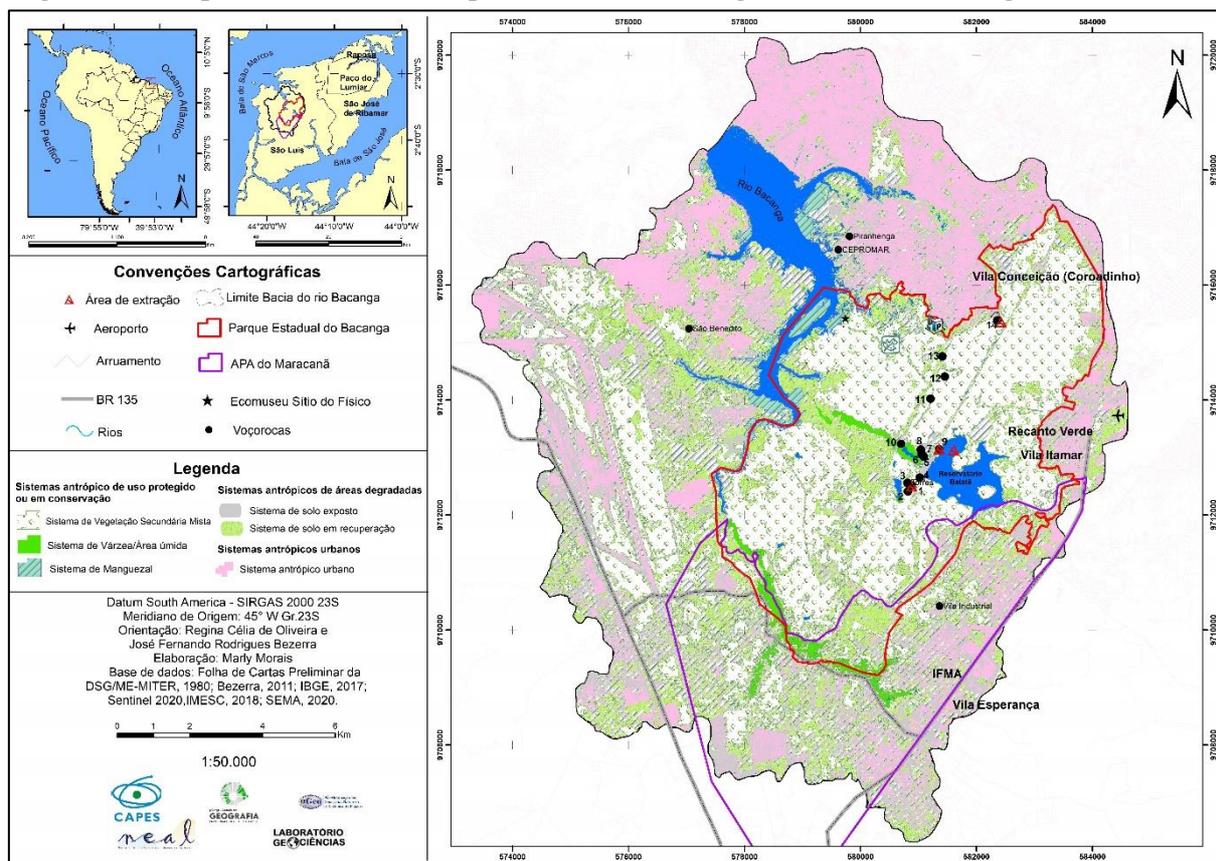
Figura 4 – Mapa de sistemas antrópicos da bacia hidrográfica do rio Bacanga, São Luís/MA

Partindo-se do entendimento que o Sistema Antrópico é a integração entre a maneira de ocupar e utilizar o território, relacionada às características econômicas e transformações dos espaços, apresenta-se na Figura 4 os sistemas antrópicos identificados na bacia hidrográfica do rio Bacanga divididos em três grupos.

O Sistema Antrópico de Uso Natural Protegido ou em Conservação, possui três subsistemas com áreas de preservação e proteção ambiental ( Parque Estadual do Bacanga – Decreto Estadual nº 7.545/1980, Área de Proteção Ambiental do Maracanã – Decreto Estadual nº 12.103/1991 e Áreas de Preservação Permanentes – 12.651/2012), caracterizado por fragmentos de sistemas florestais naturais associados ao Domínio da Floresta Amazônica, oriunda da devastação no transcorrer do processo de uso e ocupação da terra, atualmente representa 34,15 km².

Os Sistemas Antrópicos de Áreas Degradadas, subdividido em Sistema com Solo Exposto em Solo em Recuperação, representam 39,95 km<sup>2</sup> de áreas com ocupações onde acontecem a de extração de areia, silte, argila e laterita para construção civil, queimadas e desmatamentos. Sendo a cobertura vegetal constantemente utilizada para a construção de residências dentro e nos bairros circunvizinhos, causando, conseqüentemente, tensões no Parque do Estadual do Bacanga, entre estes moradores e as entidades gestoras. É neste sistema que estão localizados os processos erosivos em larga escala (Figura 7), que tem provocado assoreamento dos principais canais fluviais da bacia.

Englobando os mais diversos tipos de construção inclusive a áreas de ocupação, os Sistemas Antrópicos Urbanos, corresponde à 17,43 km<sup>2</sup> de áreas em que predominam usos residenciais padronizados (oriundos de financiamento oficial ou particular) ou áreas residenciais consolidadas, bem como áreas em que se destacam atividades primárias, secundárias e terciárias.

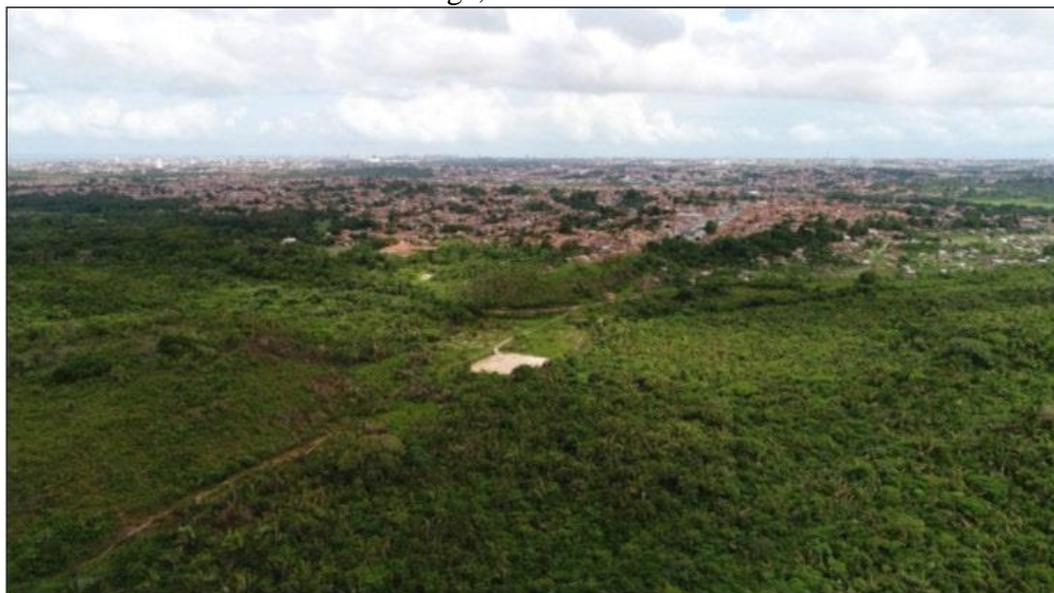
Figura 5 – Vista área parcial da vegetação secundária mista da bacia hidrográfica do rio Bacanga, São Luís/MA

O primeiro subsistema é o Sistema da Vegetação Secundária Mista (Figura 5). Caracterizado por mata secundária de terra firme, capoeira e palmáceas, resultado da retirada de árvores com valor econômico e queimadas para prática de agricultura de subsistência, representando 31,35 km². O segundo subsistema ocupa uma área de 1,04 km², regularmente alagado devido inundações ou afloramento do lençol freático dos cursos d’água nas áreas de planície fluvial e nas zonas de planície marinha.

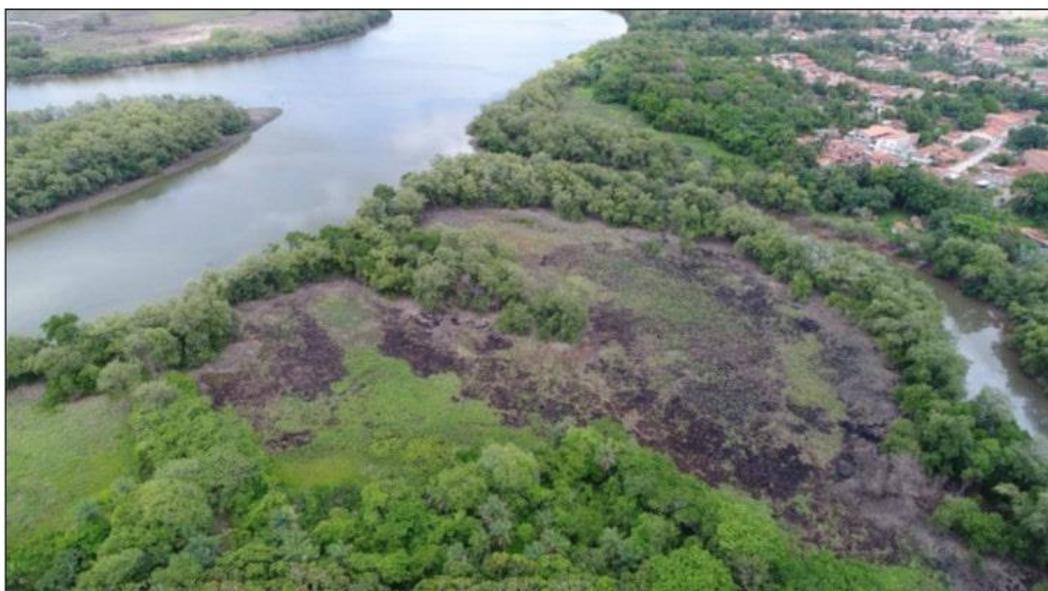
Figura 6 – Vista parcial área do manguezal com área antrópica (1) e áreas com pequenos fragmentos de gramíneas e solo exposto (2) com vestígios de queimadas da bacia hidrográfica do rio Bacanga, São Luís/MA

O terceiro subsistema é o Sistema Manguezal, caracterizado como zona úmida de transição entre os ambientes terrestres e marinho, influenciado pelo regime das marés. Na área estão sendo convertidas, de forma desordenada, em solos urbanos, nos quais o mangue não se reproduz (Figura 6), representa 1,71 km<sup>2</sup>. Tal ato além de provocar o desaparecimento da fauna e da flora, ocasiona as enchentes devido ao afunilamento das margens de rios, onde existe vegetação de mangue.
