IDENTIFICAÇÃO DAS ÁREAS DE RISCOS RELACIONADAS AOS EVENTOS PLUVIOMÉTRICOS EXTREMOS NA ZONA URBANA DE INDEPENDÊNCIA-CE

Identification of risk areas related to extreme pluviometric events in the urban zone of Independence-CE

Raul Carneiro Gomes¹
Maria Elisa Zanella²
Vlândia Pinto Vidal de Oliveira³

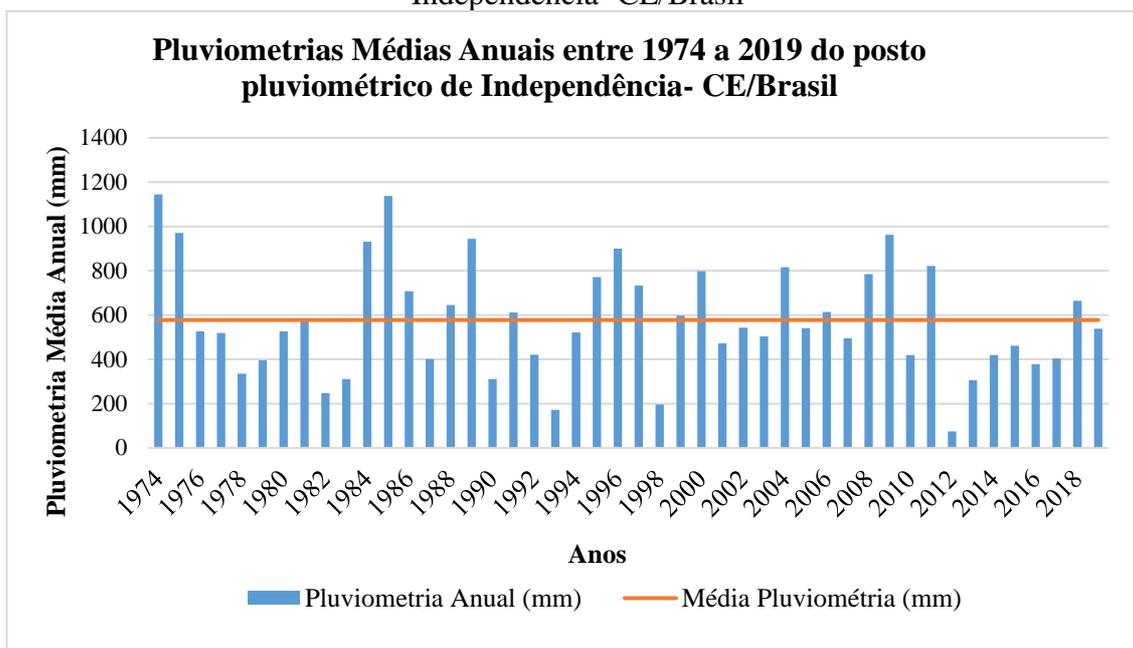
Gráfico 1 - Pluviometrias Médias Anuais entre 1974 e 2019 do posto pluviométrico de Independência- CE/Brasil

O gráfico 1 exibe as médias de chuvas anuais obtidas ao longo da série histórica considerada que, por sua vez, evidenciam as significativas irregularidades pluviométricas interanuais. Os anos que demonstraram o maior e o menor total pluviométrico foram, respectivamente, 1974 com 1145,3mm e 2012 com 74,4mm. Esses valores discrepantes indicam que, no primeiro ano, choveu 15,3 vezes mais que o menos chuvoso. Acredita-se que o total pluviométrico de 2012 possa apresentar algum erro porque o valor é muito abaixo até mesmo da média histórica da série: 577,5mm.

Além disso, nota-se que o gráfico 1 indica um comportamento relativamente variável ao longo de cada década, onde há picos episódicos de altos totais pluviométricos em meio a vários anos com chuvas abaixo da média. Na primeira década de 2000, verifica-se que as variações dos totais foram menos discrepantes, enquanto, entre 1974 e 1982, as médias foram significativamente heterogêneas, possivelmente em razão das variabilidades de combinações entre os sistemas atmosféricos e suas interações com o continente.

Os anos com maiores precipitações foram 1974 (1145,3mm), 1975 (970,6mm), 1984 (930,7mm), 1985 (1136,8mm), 1989 (944,5mm), 1996 (900,3mm) e 2009 (962,4mm). Com base na tabela 1, em todos esses anos, os sistemas atmosféricos causadores de chuvas na área de pesquisa foram influenciados pela *La Niña*.

Os anos mais estios foram 1982 (248,2mm), 1983 (311,8mm), 1990 (311,3mm), 1993 (195,5mm), 2012 (74,4mm) e 2013 (305,4mm). Ao correlacionar-se esses dados às manifestações de *La Niña* e *El Niño* (tabela 1), verifica-se que esses anos tiveram ações do *El Niño* ou representam anos neutros antecedidos do evento citado. Entretanto, cabe ponderar que os anos de 2012 e 2013, não exibiram relações com o *El Niño*, o que reforça a tese de que pode ter havido algum problema na obtenção do dado pelo posto pluviométrico ou que houve ações do Dipolo do Atlântico.

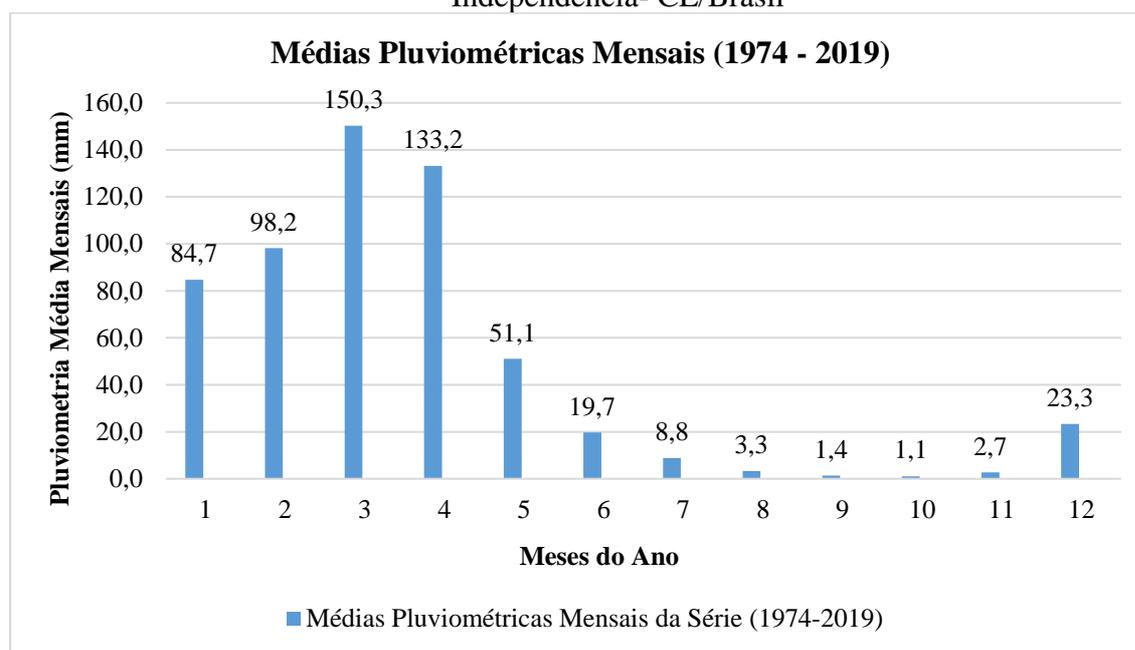
Gráfico 2 – Médias Pluviométricas Mensais entre 1974 e 2019 do posto pluviométrico de Independência- CE/Brasil

No que tange às distribuições das precipitações mensais, no gráfico 2, verifica-se que os quatro primeiros meses do ano são os mais chuvosos, sendo que março e abril compreendem as maiores médias dos totais pluviométricos da série. Esse comportamento está condicionado inicialmente pelas atuações do VCAN (em janeiro) e seguida pela ZCIT, que é responsável pelos maiores eventos de chuvas em março e abril. Em meados de maio, percebe-se que o enfraquecimento da ZCIT e sua migração para o norte implica diretamente na redução gradual da pluviosidade da área.

A partir de junho, os totais pluviométricos caem expressivamente denotando três características na área: os eventos pluviométricos são causados episodicamente por Ondas de Leste, mas com intensidades reduzidas; a virtual ausência de sistemas causadores de chuvas associados com as ações da Massa Equatorial Atlântica determina a estação seca a partir de julho até novembro; após isso há expressões dos VCAN e inicia-se a pré-estação chuvosa em Independência-CE.

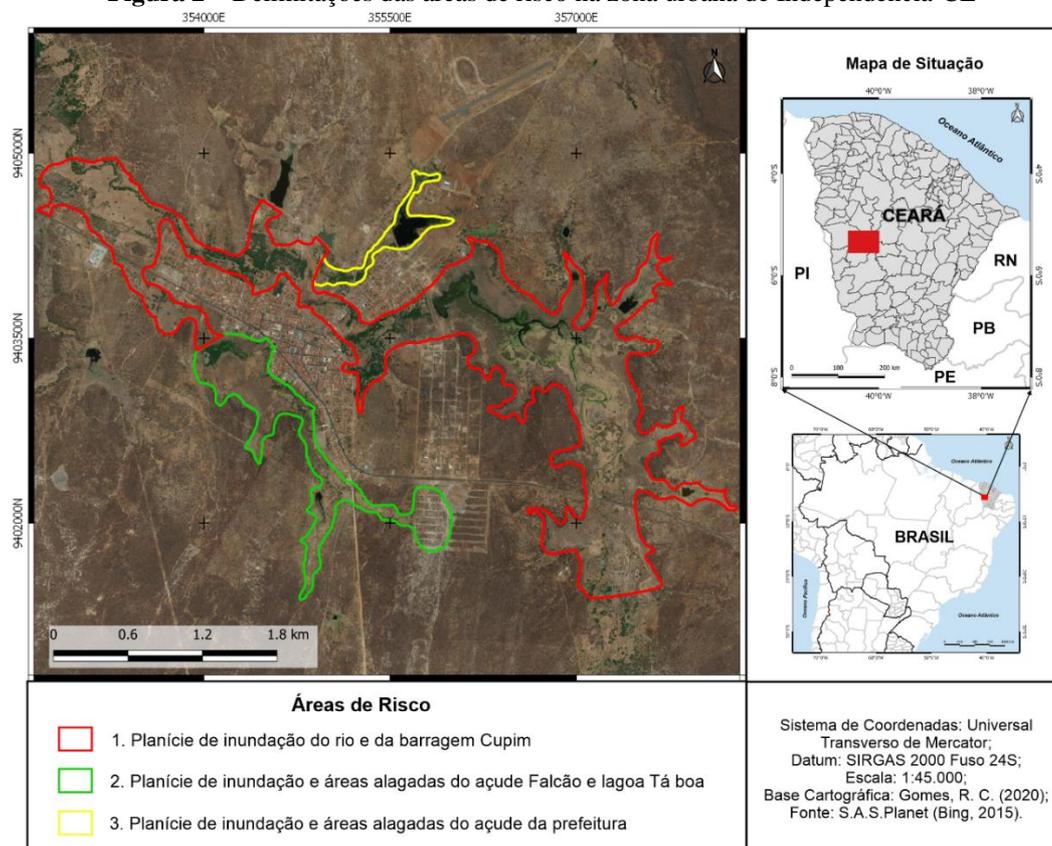
Figura 2 – Delimitações das áreas de risco na zona urbana de Independência-CE

A figura 2 demonstra a espacialização da malha urbana de Independência-CE, como também os principais sistemas fluviais e açudes construídos para o abastecimento humano e contenção de inundações. As manchas marrons acinzentadas sugerem os espaços desmatados e voltados para a expansão da zona urbana, principalmente nas extremidades dos eixos sudeste e nordeste. A figura 2 também indica que o tecido urbano está em meio ao semiárido cearense e

que sua edificação ocorreu nos topos das colinas dos pediplanos por estar entre o rio Cupim e seu tributário, o riacho da Traviata.

Foram delimitadas três áreas de riscos que compreendem a planície fluvial do rio Cupim e seus tributários, assim como as represas dos açudes da Prefeitura, Falcão e a barragem Cupim (figura 2). Essas compreendem os fundos de vales e são as áreas com acentuadas vulnerabilidades mediante eventos pluviométricos extremos por suas condições topográficas relativamente rebaixadas e planas. Isto propicia que os canais sejam sinuosos e haja a diminuição da velocidade do escoamento, bem como viabiliza o surgimento de áreas de *by pass* nas curvas dos canais, portanto favorecendo inundações que atingem até 300 metros além da borda do canal fluvial.

A área de risco que compreende o sistema fluvial do rio principal (Cupim) possui 29,8km de perímetro e 4,1km² de área. É a mais extensa e preocupante por conter algumas ocupações irregulares (figura 3) sem respeitar as determinações do Novo Código Floresta (BRASIL, 2012) ou mesmo as orientações preconizadas na lei dos desastres naturais (BRASIL, 2012a). Desse modo, estão sujeitas às penalidades jurídicas, desapropriações como também aos impactos negativos de um ou vários desastres naturais cuja ações podem ocorrer em qualquer ano, sobretudo nos chuvosos pelo maior volume de água precipitada e pela possibilidade arrombamentos de micros a macros barramentos feitos sem planejamento sistêmico à montante da área.

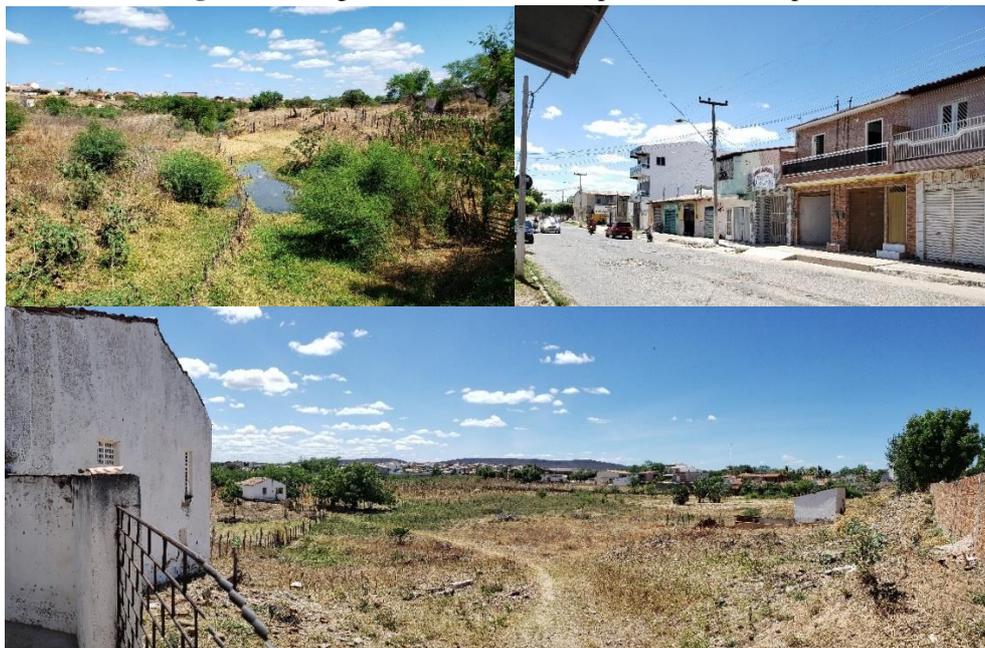
Figura 3 – Imagens da área de risco da planície do rio Cupim

Legenda: Imagem superior esquerda retrata o canal fluvial e sua planície desmatada; a imagem superior direita mostra construções na área; e a panorâmica ilustra a parte da planície fluvial e ao fundo o eixo nordeste da cidade. Fonte: Arquivo dos autores.

Ademais, sua ocupação tem sido ampliada (figura 3) em razão da não ocorrência de inundações que alcancem o leito maior/excepcional do rio nas últimas duas décadas; por ser uma área próxima do Centro da cidade; por ser um lugar de passagem das pessoas para o setor nordeste da cidade; e pelo preço da terra ser baixo devido a sua localização e proximidade com o rio.

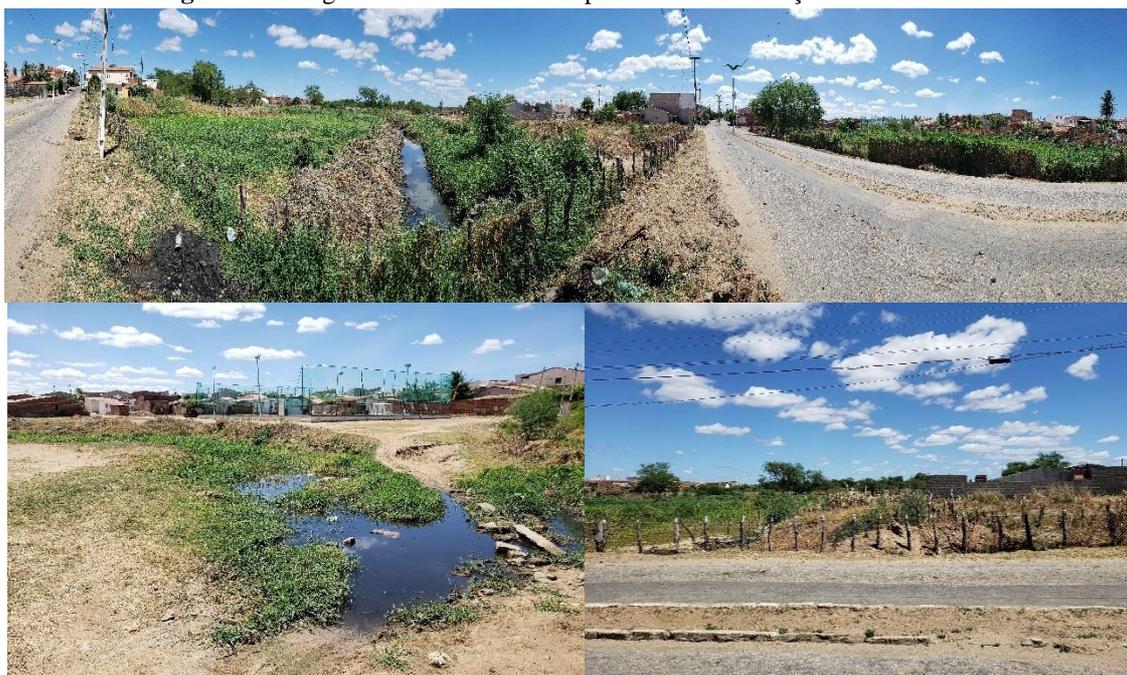
Figura 4 – Imagens da área de risco da planície do rio do açude da Prefeitura

Legenda: Imagem panorâmica superior retrata o canal fluvial com esgoto e sua planície desmatada; a imagem inferior direita mostra o esgoto que escorre pelo canal fluvial e uma arena de futebol ao fundo; e a imagem inferior direita mostra o aterramento da planície de inundação para construções de casas. Fonte: Arquivo dos autores.

A área de risco à jusante do açude da Prefeitura (figura 4) possui 4,1km de perímetro e 0,19km² de área. Embora espacialmente pequena, também desperta atenção pela vulnerabilidade socioeconômica da população residente, geralmente, a mais pobre da cidade, pela falta de saneamento básico, rede de drenagem e ocupações, inclusive do canal fluvial que foi descaracterizado em prol da construção de moradias ou esgoto a céu aberto (figura 4).

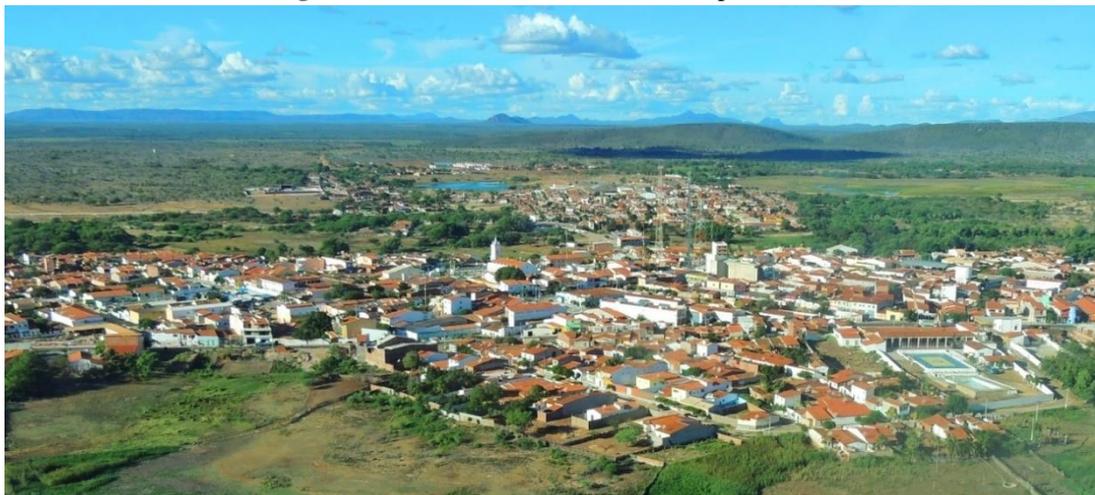
Figura 5 – Visão aérea da cidade de Independência- CE

Legenda: Espaço inferior da imagem representa os espaços da área de risco do açude Falcão.
Fonte: Marcela Torres Teixeira (2012).

A área de risco do Falcão (figura 5) possui um perímetro de 9,1 km e uma área de 0,83km². É a menos problemática, em razão das edificações situarem predominantemente em porções mais elevadas do relevo. Nas bordas da planície fluvial, não há muitas construções nas áreas perigosas e de maior fluxo hidrológico, apenas moradias cuja água da represa tende a chegar nos quintais quando a referida atinge sua cota máxima.
