## **EROSÃO COSTEIRA E ESTRUTURAS DE PROTEÇÃO NO LITORAL DA REGIÃO METROPOLITANA DE FORTALEZA (CEARÁ, BRASIL): UM CONTRIBUTO PARA ARTIFICIALIZAÇÃO DO LITORAL**

*Coastal erosion and protection structures along Metropolitan Region Of Fortaleza-RMF (Ceará, Brazil): A contribution to coastal artificialization*

Davis Pereira de Paula<sup>1</sup>

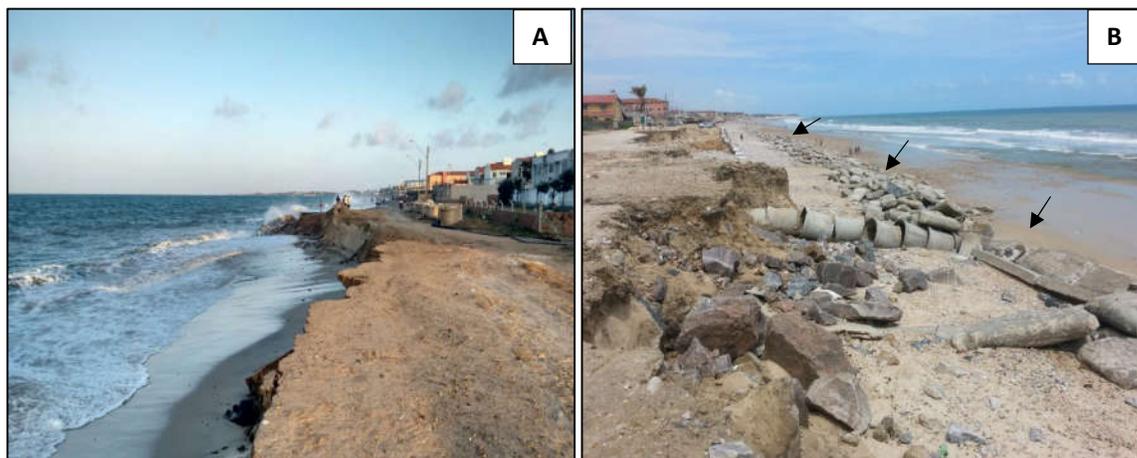
Figura 2: A) Trecho costeiro do Icarai sob forte erosão marinha em fevereiro/15; B) As setas indicam os degraus do *Bagwall* que foram destruídos pela ação da agitação marítima local em fevereiro/15.

Atualmente, em toda a extensão do LRMF há focos de erosão costeira, sendo os principais localizados nas praias da Caponga (Cascavel), do Iguape (Aquiraz), do Icarai (Caucaia) e da Taíba (São Gonçalo do Amarante) (Figura 2a). Nessas praias, o avanço do mar tem provocado a destruição de muros (casas, hotéis e pousadas), estradas, barracas de praia e infraestruturas urbanas (postes de iluminação e sistemas urbanos de drenagem). No intuito de defender o patrimônio edificado, diversas estruturas de proteção são construídas, contudo a eficiência é bastante discutida e controversa. No Icarai, em 2011, foi construída uma estrutura rígida do tipo *Bagwall*, que, em menos de quatro anos, já apresentou diversas falhas construtivas, levando ao seu colapso e, com isso, potencializando o problema de erosão costeira (Figura 2b).

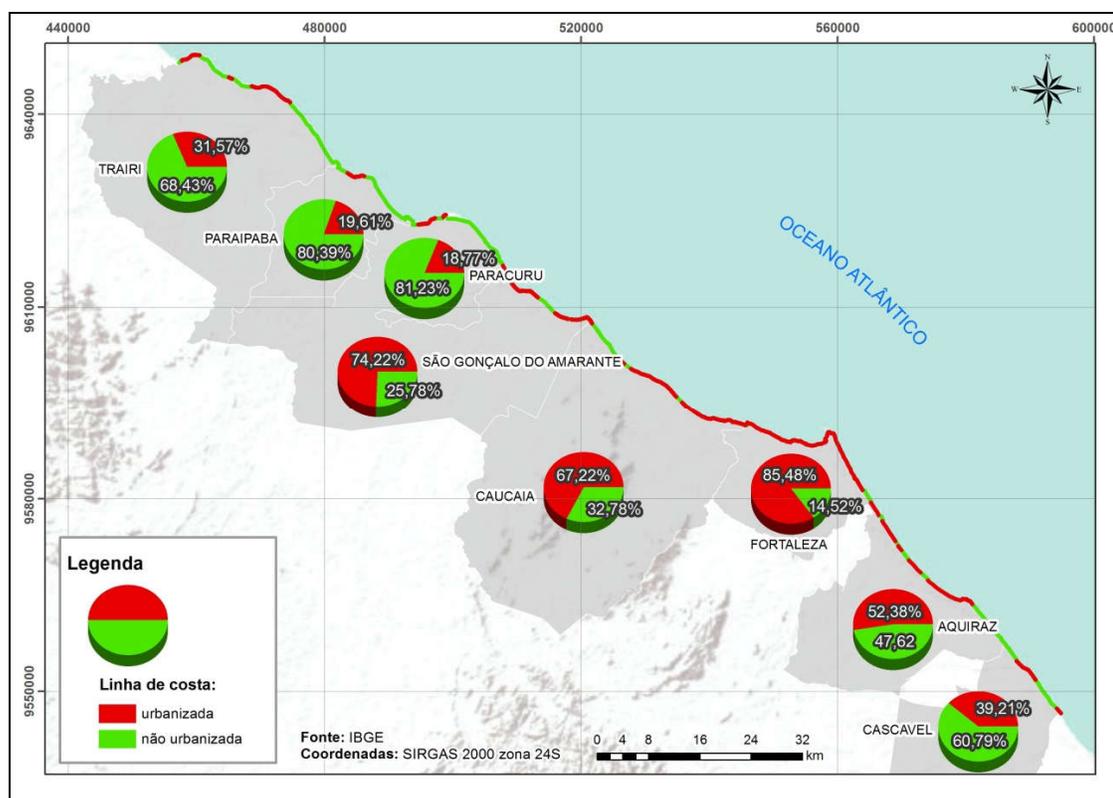
Figura 3- Identificação dos trechos costeiros urbanizados e não urbanizados ao longo do LRMF.

Na Figura 3 é possível observar que 48% do LRMF, ainda, estão intactos, sendo que os municípios costeiros com maior percentual de áreas não urbanizadas estão localizados no extremo oeste da RMF. Enquanto os trechos mais urbanizados estão nas adjacências da cidade de Fortaleza. Decerto é que, quanto mais próximo de Fortaleza, mais fácil e rápido é o acesso rodoviário, isso pode induzir a uma maior atratividade desses municípios vizinhos, resultando em maiores índices de urbanização.

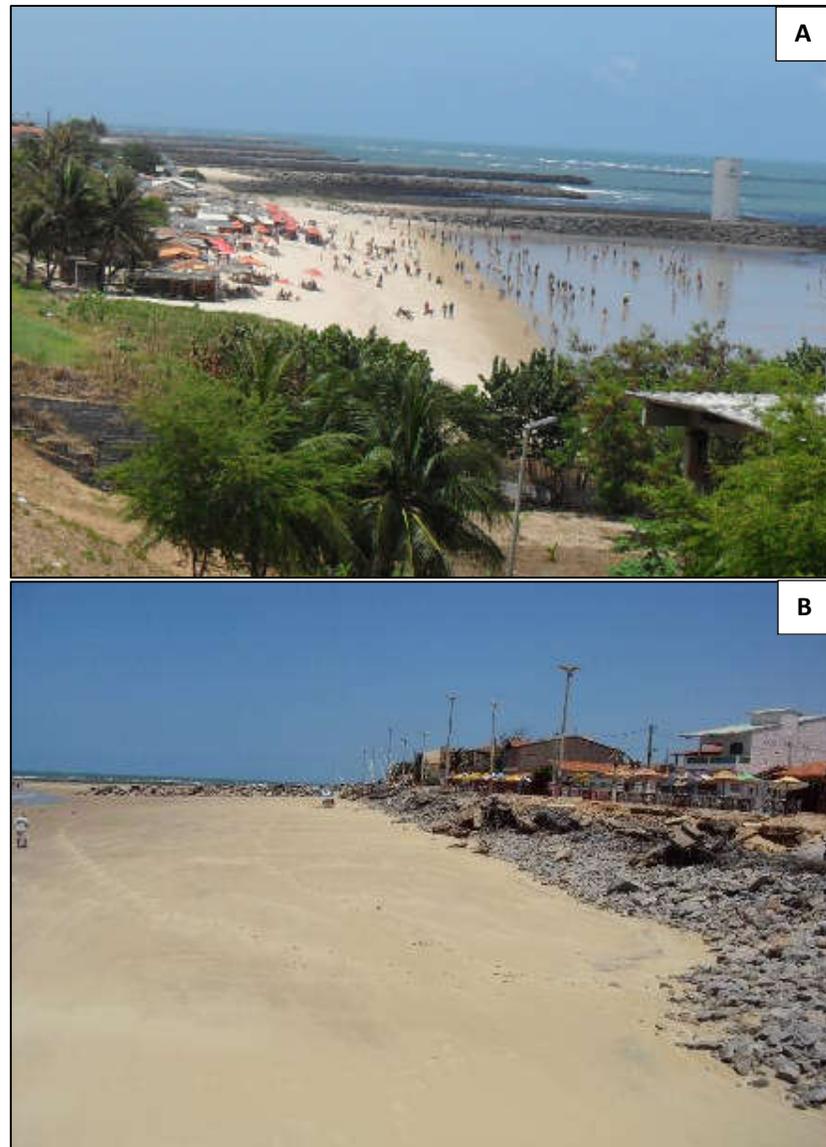
**Figura 5: Obras de proteção costeira identificadas ao longo do LRMF. A) Bateria de espigões na região do Pirambu, em Fortaleza; B) Enrocamento e espigão construídos na Praia da Caponga, em Cascavel.**

Quanto à tipologia das obras edificadas ao longo do LRMF, foi possível identificar que a maioria delas se destina à proteção do litoral e seu patrimônio edificado. As principais estruturas utilizadas são os enrocamentos (no total de 31) e os espigões (no total de 25). Os enrocamentos são estruturas rígidas que utilizam camadas ou blocos de pedra junto à linha de costa para proteger o solo da erosão induzida pelo espraio máximo das ondas (wave runup). Domínguez et al. (2005) destacaram que essa técnica de revestimento de pedras para defesa costeira parece não ser eficaz o bastante, quando não se atenta para o dimensionamento correto da estrutura (ou seja, do tamanho das pedras), que deve levar em consideração nos seus cálculos, o clima de agitação marítima local.

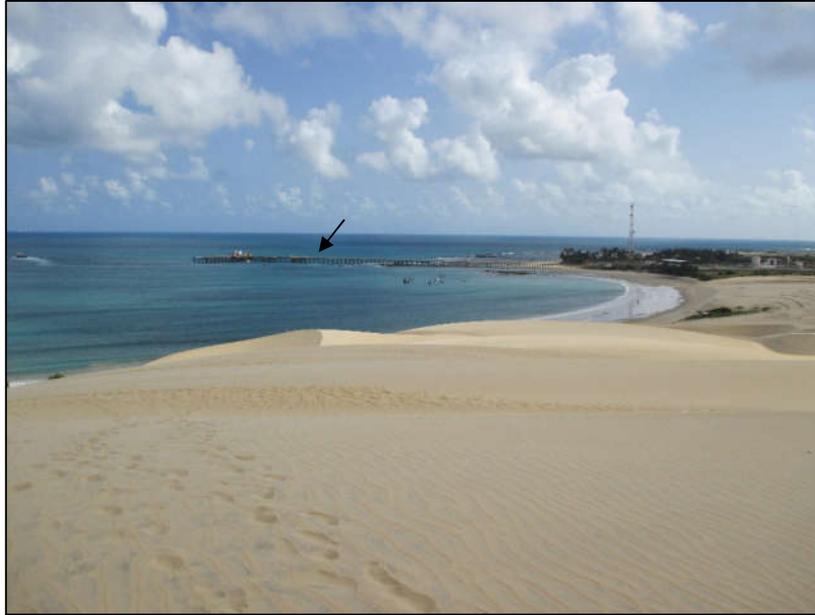
**Figura 6: Pier de atracação no litoral de Paracuru. Estrutura costeira logística destinada atracação de navios.**

Além de Fortaleza, os trechos costeiros de Caucaia e Cascavel são os que apresentam maior quantidade de obras costeiras de proteção. O que já se esperava, pois são os mais importantes focos de erosão no litoral do Ceará. O município de Paraipaba, no extremo oeste do LRMF, não possui nenhum tipo de obra costeira em seu litoral, possuindo um dos trechos costeiros mais naturais, em que mais de 80% de sua extensão estão livres de qualquer forma de urbanização. Em Paracuru, a situação é similar, exceto porque há uma obra costeira de infraestrutura, no caso, um píer de atracação da Petrobrás (Figura 6).

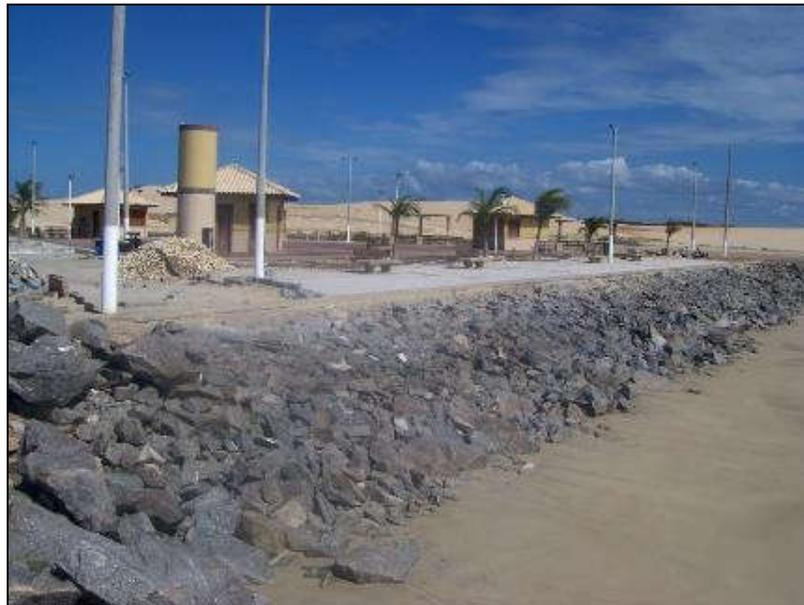
**Figura 7: Enrocamento arrumado de pedras construído na Praia de Mundaú, no Município de Trairi.**

Por ser uma técnica aparentemente simples, na maior parte dos casos observados no LRMF não foi realizado o correto dimensionamento da estrutura, e tampouco foi utilizado o revestimento da estrutura com a manta geotêxtil. Essa manta impede que haja fuga de sedimentos por trás das camadas de pedra, havendo colapso da estrutura. Outro problema identificado nesse tipo de técnica é o uso incorreto da pedra, pois na maior parte dos casos, as pedras não possuem o tamanho e o peso ideal (menos de 0,5 tonelada), o que facilita sua remoção pela agitação marítima (Figura 7). Em geral, são utilizadas na carapaça externa do enrocamento, isto é, na face em que há contato com abrasão marinha, pedras que pesam de 1 a 4 toneladas, distribuídas de forma que possam dissipar energia das ondas e proteger as infraestruturas ameaçadas.

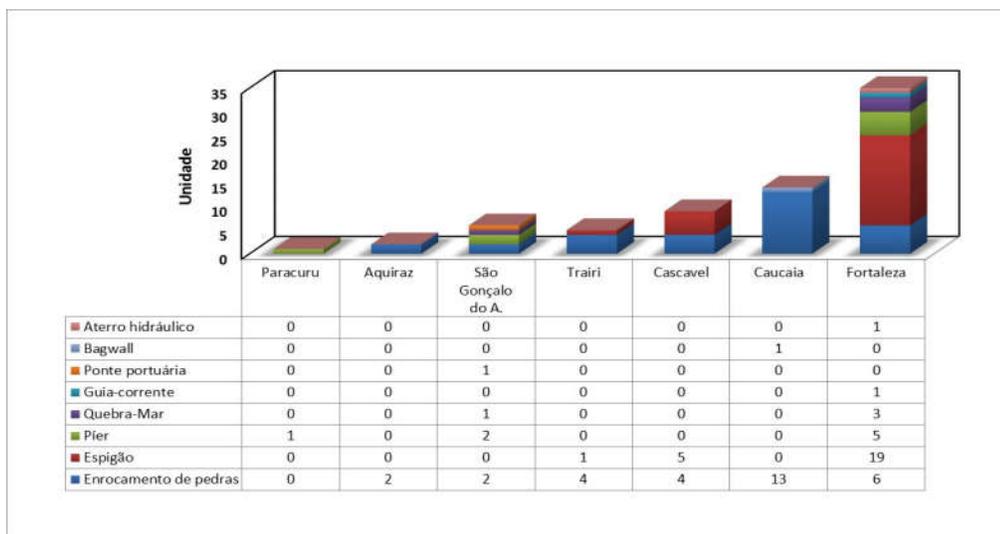
Figura 8: Gráfico de distribuição do tipo de obra por município costeiro da RMF.

Ao quantificar cada tipo de obra por município da RMF, verificou-se que a maior incidência de espigões está em Fortaleza (19) e Cascavel (5). O município de Caucaia detém o maior número de enrocamentos de pedras (13). As obras costeiras de infraestrutura portuária estão concentradas nos municípios de Fortaleza e São Gonçalo do Amarante (Figura 8).

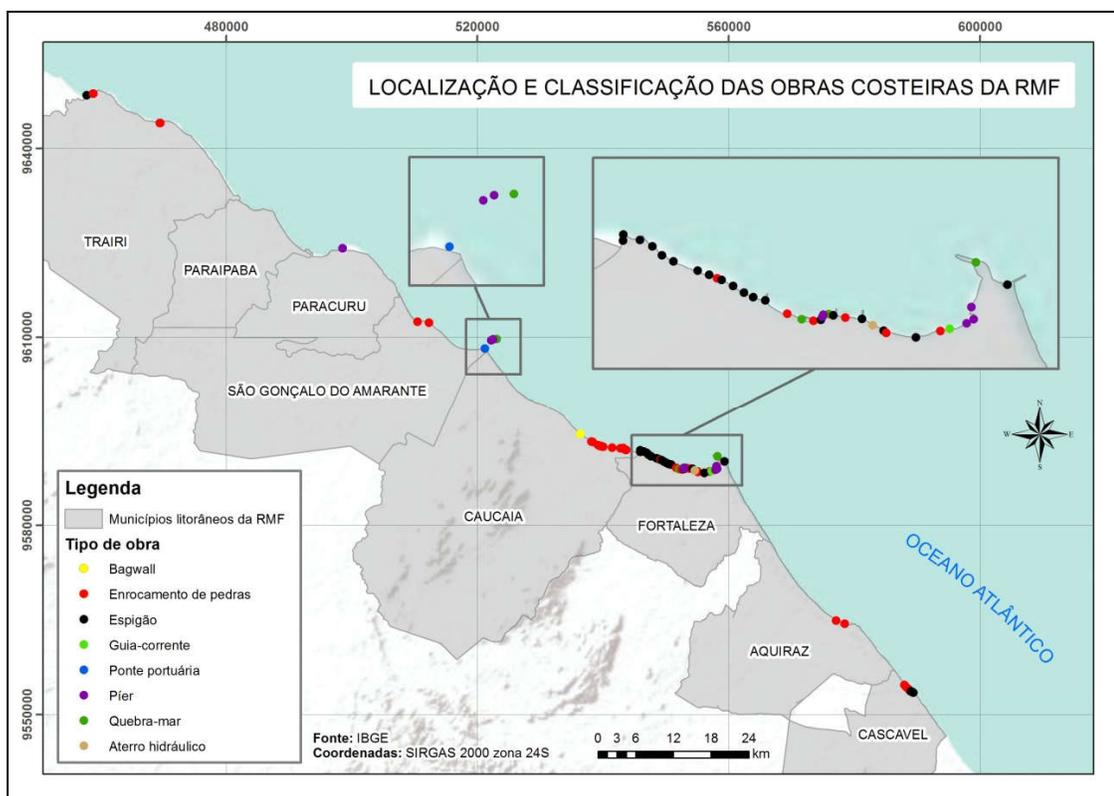
Figura 9: Mapa de distribuição espacial das obras costeiras ao longo do LRMF.

Na análise espacial das obras costeiras do LRMF, os municípios de Fortaleza e Caucaia juntos concentram 68% de todas as obras (Figura 9). Os dados apresentados possibilitam evidenciar as considerações iniciais apresentadas, que devido à proximidade com Fortaleza, a facilidade de acesso rodoviário e os elevados índices de urbanização, as praias no entorno de Fortaleza apresentam o maior nível de transformações, e, portanto, concentram a maior
