## ESPACIALIZAÇÃO DA REDE DE EFLUENTES DESPEJADA NO RIO PACOTI, TRECHO REDENÇÃO E ANÁLISE DA QUALIDADE DA ÁGUA

*Spacialization of the dumped effluent network in the Pacoti river, Redenção stretch and water quality analysis*

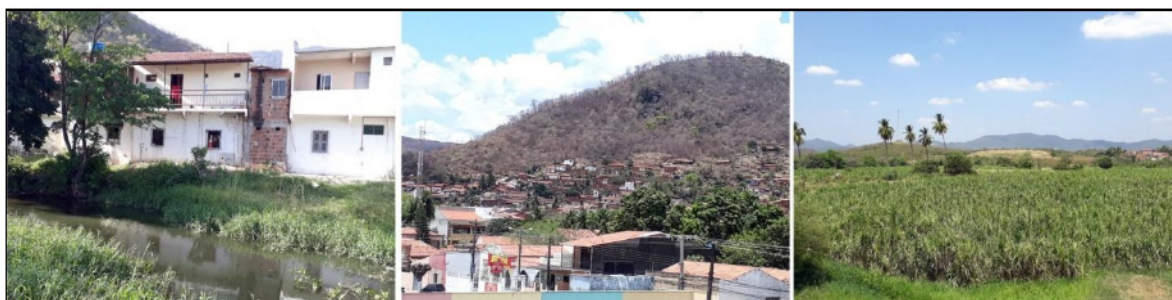
**Figura 4-A; 4-B; 4-C:** Exemplos das tipologias de uso e ocupação da terra. **Fonte:** Acervo dos autores, 2019.

Nota-se uma grande faixa de área agrícola na porção sudeste da imagem, o mesmo representa uma densa plantação de cana-de-açúcar (figura 4-C). Identificou-se que o sistema de produção foi instalado as margens do rio. Essa proximidade com córrego torna-se perigosa, pois aumenta a probabilidade de contaminação hídrica por meio de insumos agrícolas que possam ser utilizados, além de outras formas de manejos potencialmente degradadoras. A vegetação espacializa-se ao norte e oeste, representa cobertura vegetal densa, oriunda das serras. A vegetação observada ao sul apresenta-se mais rala, com pequenos arbustos, sendo essa a mais comprometida por práticas agrícolas.

Ao oeste e sudeste observou-se uma extensa mancha de solo exposto, que são resultados de limpeza de terrenos para demarcação de loteamentos, outras instalações urbanas e também limpeza de área para introdução de atividades agrícolas. Na área de solo exposto ao sudeste da imagem identificou-se marcas referente a queimadas, pois se trata de uma área agrícola, com práticas reincidentes.
