**AVALIAÇÃO DA QUALIDADE AMBIENTAL DA SUB-BACIA DO RIO DAS BICAS,
ILHA DE SÃO LUÍS – MA**

*Assessment of the environmental quality of the river das Bicas sub-basin, São Luís Island –
MA*

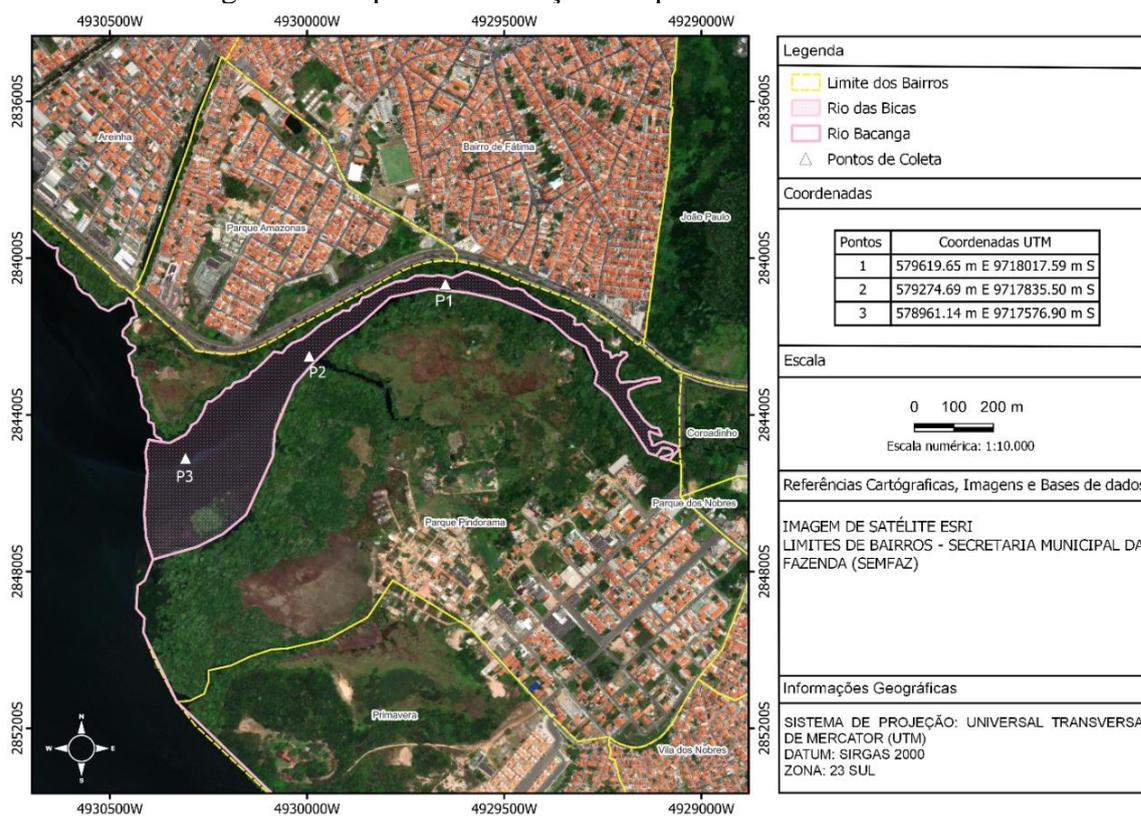
Figura 2 - Mapa da localização dos pontos de coleta do Rio das Bicas.

O primeiro indicador foi pontuado de 0 a 4. Delimitou-se 3 pontos (Figura 2) que foram escolhidos para análise dos parâmetros físico-químicos e da qualidade da água, com objetivo de conhecer a condição ambiental do Rio, sendo localizados entre a região estuarina e o trecho limnético. Para aplicação do Protocolo de Avaliação da Diversidade de Habitats, pontuou-se de 0 a 5, onde cada valor foi atribuído de acordo com as condições visualizadas nos ambientes.

Para identificação da qualidade ambiental da água superficial do rio das Bicas, foram realizadas coletas bimestrais em três pontos de amostragens (Figura 2), no período chuvoso e estiagem, mensurando algumas variáveis físico-químicas (Quadro 2), utilizando-se um Kit multiparâmetro e o Disco de Secchi.

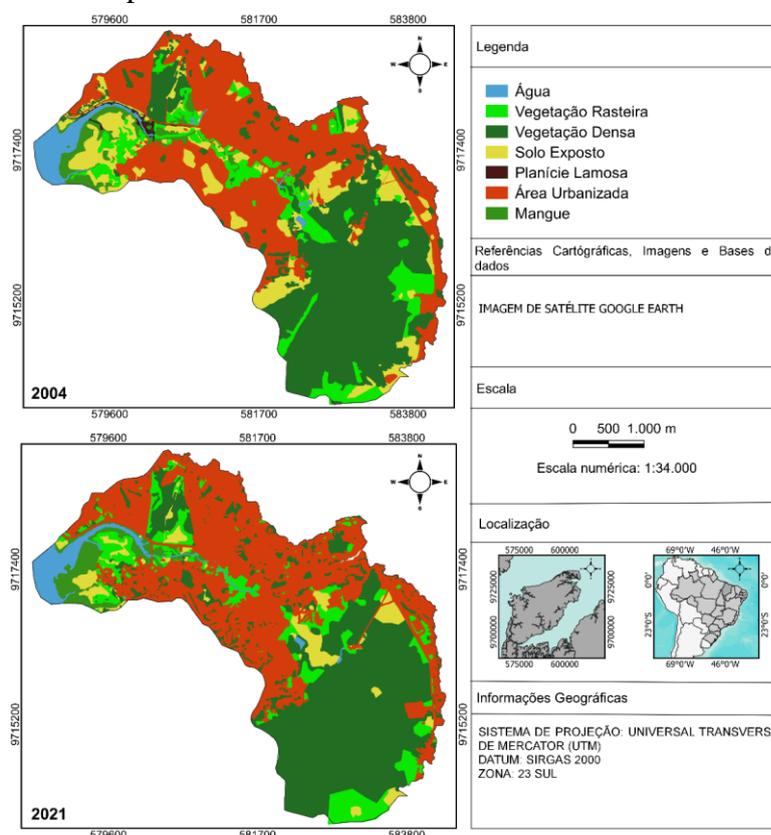
Figura 3 - Mapa de Uso e Cobertura da Terra da Sub-bacia do Rio das Bicas.

A análise da imagem de 2004 (Figura 3) revelou para a classe de área construída um percentual de 36,48% de ocupação e 12,21% de solo exposto, enquanto para áreas de vegetação densa apresentou 7,69%, áreas de manguezal 4,05% e 9,16% de vegetação rasteira (Tabela 1). O corpo hídrico apresentou a porcentagem de 2,81%, e, área de planície lamosa apresentou 0,42%. O cenário do uso/cobertura da terra para o ano de 2004 mostrou a predominância de áreas urbanas na sub-bacia, evidenciando a expansão desordenada em torno do rio das Bicas. O valor para solo exposto confirma a transformação da paisagem, que ocorre

O diagnóstico da imagem de 2021 apontou que para áreas urbanas somavam 39,77% da área e 5,52% de solo exposto, enquanto para áreas de vegetação densa apresentou 20,0%; área de manguezal com 3,92% e vegetação rasteira 10,76%. Os 2,85% das áreas restantes correspondiam aos corpos hídricos.

Correlacionando o cenário de uso e cobertura da terra nos anos de 2004 e 2021 notou-se que as áreas urbanas aumentaram, com consequente diminuição o solo exposto. Já a vegetação rasteira e densa, obtiveram um aumento significativo, enquanto a área de manguezal registrou uma sensível redução.

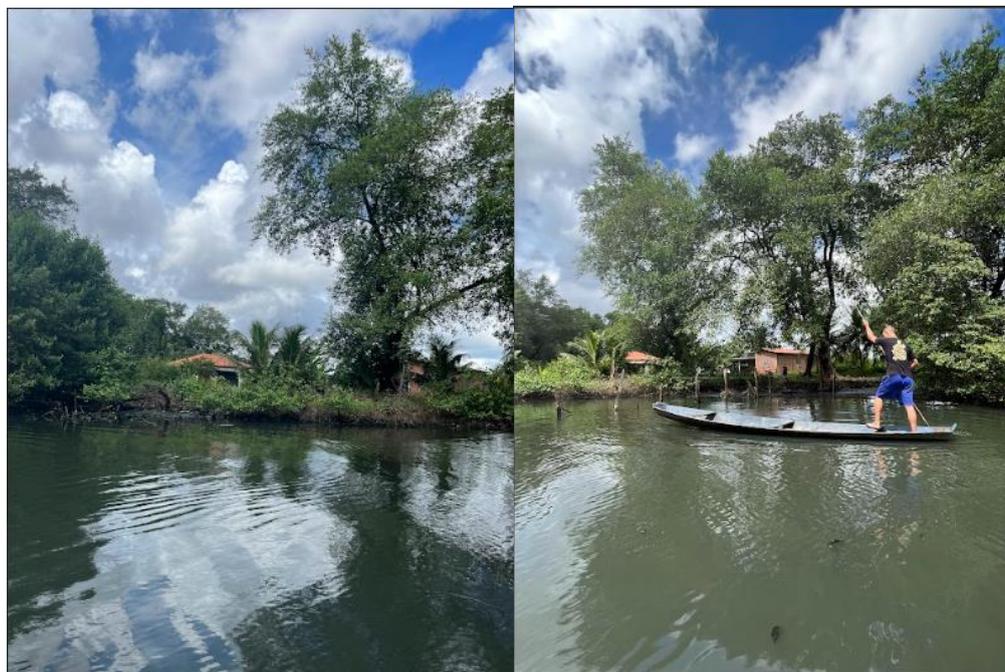
Figura 4 - Presença humana nas margens do rio das Bicas no sítio de amostragem 1.

O sítio de amostragem 1 encontra-se próximo a ocupações residenciais (Figura 4), apresentando características de alterações de origem doméstica com presença de lixo visível (Figura 5), que influenciam diretamente no odor desagradável da água, sedimentos do fundo e na transparência da água.

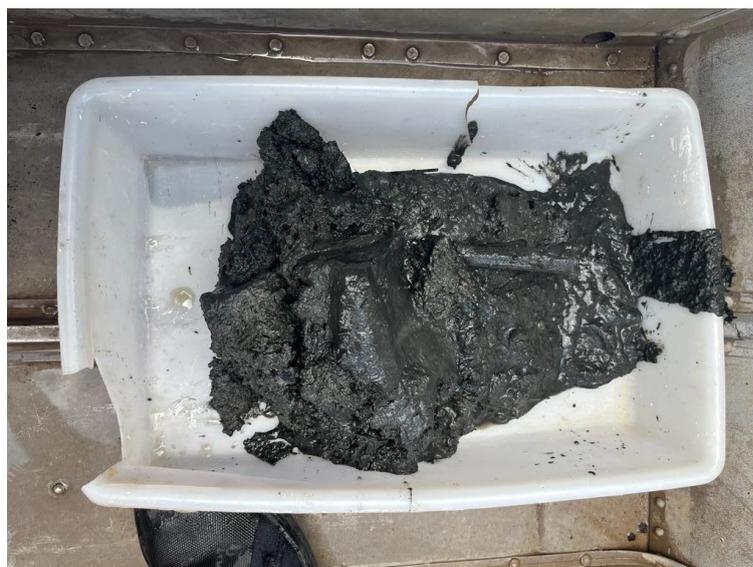
Figura 6 - Sedimento de fundo coletado no sítio de amostragem 1.

O solo coletado no trecho do Ponto 1 tem característica lamoso (Figura 6), por estar localizada em uma região de contato com o ambiente marinho, ocorrendo a presença da vegetação de manguezal, uma vez que é típica de ambiente estuarino e sedimento lamoso, sendo essa ocorrência maior na área da bacia que compreende o médio e baixo curso (Pereira et al 2018).

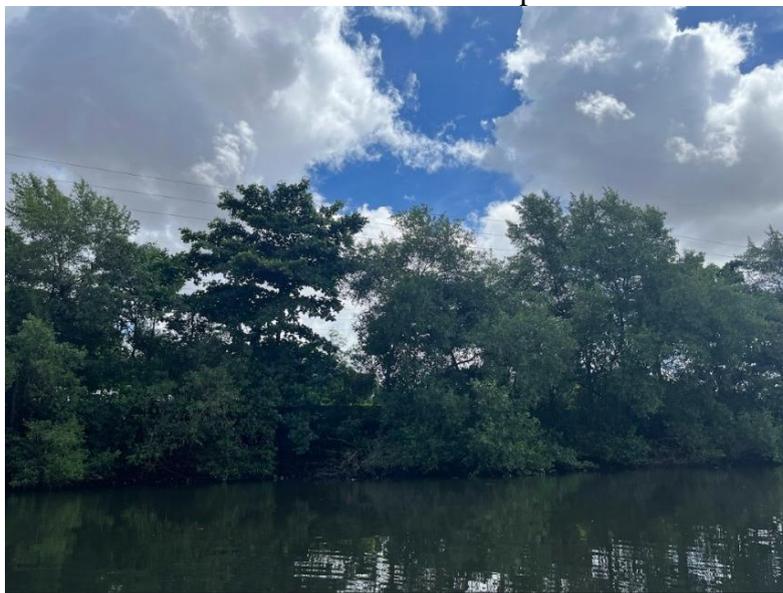
Figura 7 - Avenida dos Africanos visualizada próximo ao sítio de amostragem 1.

Além da ocupação residencial nas margens do rio das Bicas, foi construído ao longo de seu contorno, uma avenida de grande fluxo que recebe uma demanda crescente de tráfego e acesso de veículos de transportes coletivos e particulares, além da grande incidência de estabelecimentos comerciais e habitação que resultaram na impermeabilização da drenagem e no desmatamento da vegetação presente nas margens (Lopes, 2017). O lançamento de esgotos doméstico in natura e a ausência de sistemas de esgotamento sanitário, contribuem para a ocorrência de poluição por veiculação hídrica na sub bacia.

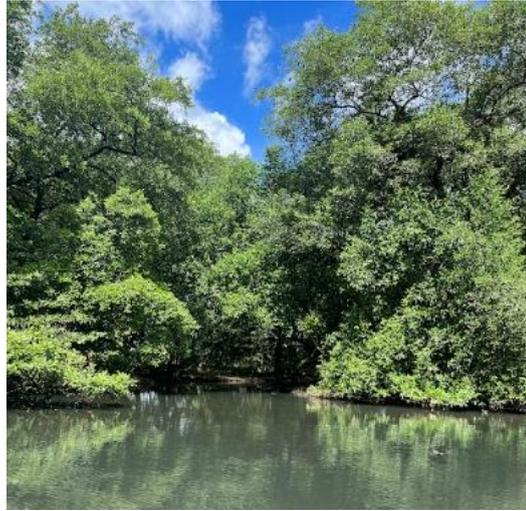
Figura 8 - Sítio de amostragem 2 localizado na sub bacia do rio das Bicas.

No sítio de amostragem 2, não há presença de residências na ocupação das margens, a feição predominante nesta área é composta por manguezal, vegetação natural do ambiente (Figura 8).

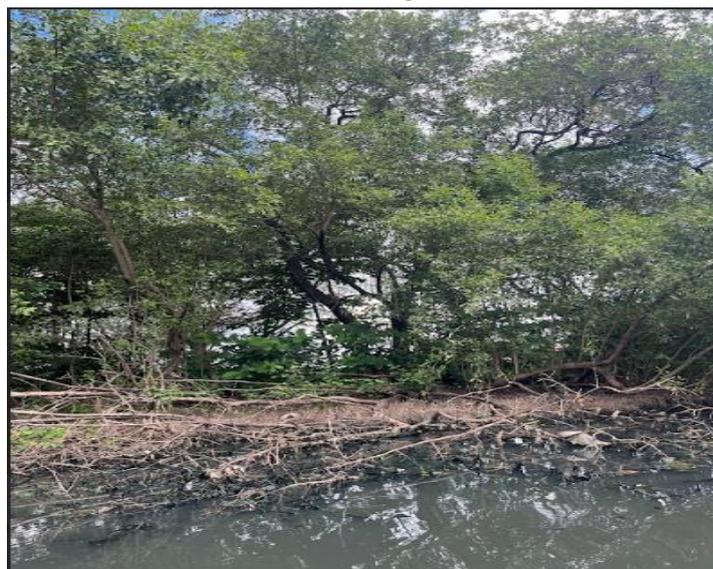
Figura 9 - Desflorestamento no trecho localizado às margens do sítio de amostragem 2.

A vegetação original mostrou-se bastante modificada, afetando também o desenvolvimento do mangue (Figura 9), enquanto as margens nesse ponto, apresentam-se moderadamente instáveis.

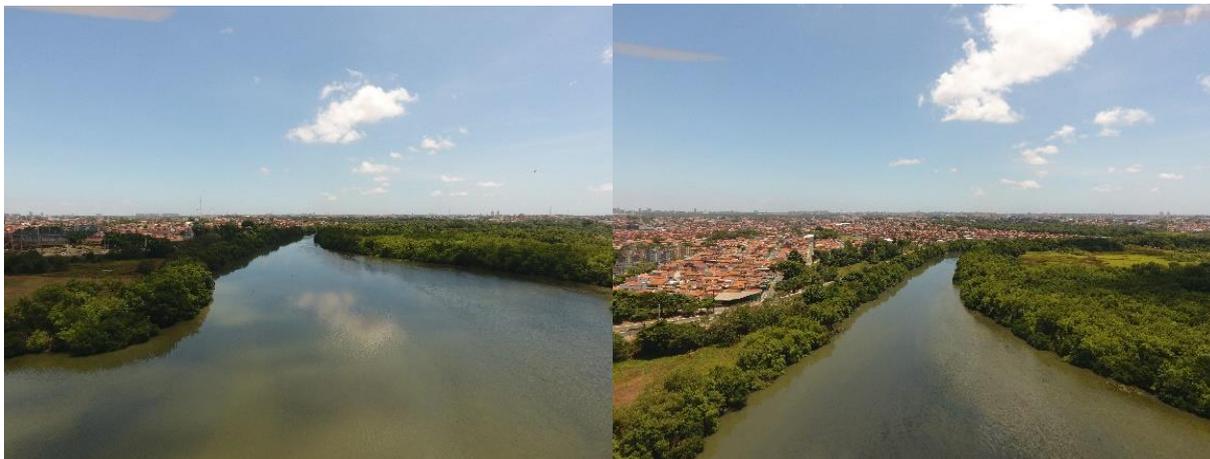
Figura 10 - Visão área do terceiro ponto

No sítio de amostragem 3, localizado próximo ao estuário (Figura 10), observou-se a presença de vegetação natural e um processo erosivo moderado nas margens do rio, semelhantemente aos outros sítios investigados.

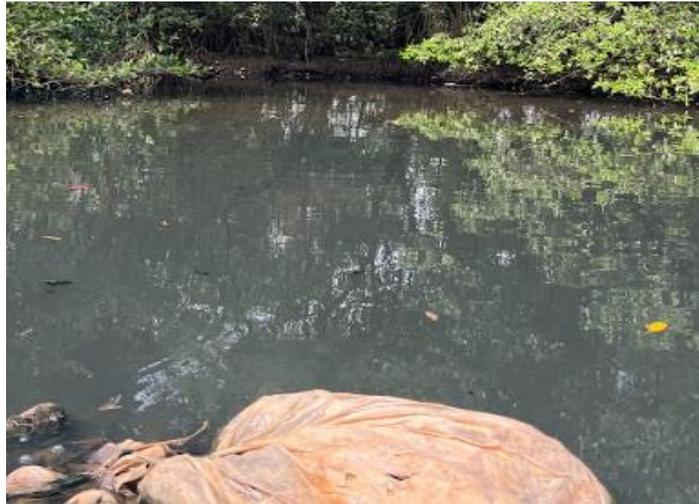
Figura 11 - Lixos visíveis em trecho do rio das Bicas.

córregos adjacente. Para E. coli constatou-se um aumento no mês de maio/23, possivelmente devido ao período chuvoso. LABOHIDRO (1998) evidenciou que a sub-bacia do Rio das Bicas está exposto a grande degradação ambiental e é considerado um dos ambientes mais poluído da bacia hidrográfica do Bacanga. Registrou-se a ocorrência de várias fontes que descartam lixos no rio das Bicas, evidenciando a alta poluição do corpo aquático (Figura 11).

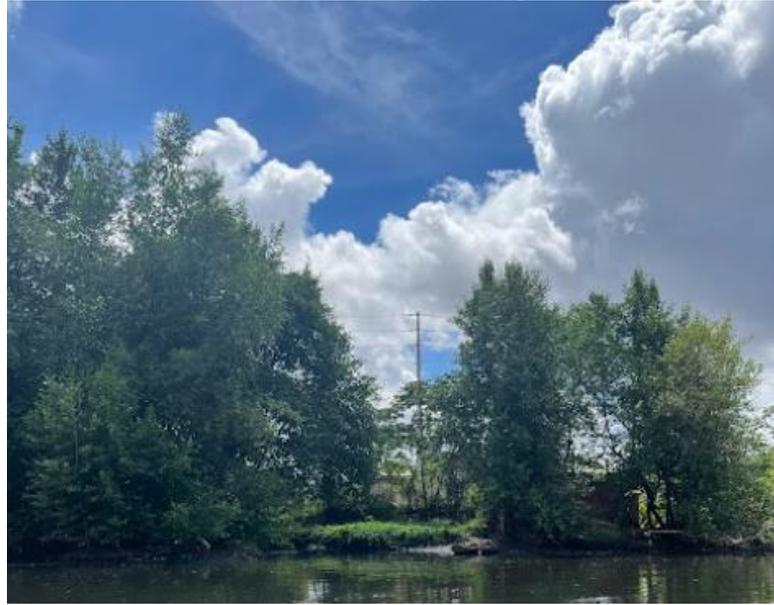
Figura 12 - Processo erosivo na margem esquerda do rio das Bicas.

Isto ocorre devido ao rio estar exposto a lançamento de esgoto e deposição de lixo, bem como pelo uso inadequado do solo que acelera o processo erosivo de suas margens (Figura 12). A ausência de sistemas de esgotamento sanitário favorece o lançamento de esgotos domésticos e industriais no leito do rio, além da construção da Avenida dos Africanos que também influenciou na aceleração do processo erosivo nas margens do rio das Bicas (MMT, 2007).
