### EFICIÊNCIA DO SISTEMA DE MICRODRENAGEM NA ALTA BACIA DO CÓRREGO PINDAÍBA EM GOIÂNIA (GO)

*Efficiency of the micro drainage system in the upper basin of the Pindaíba stream in Goiânia  
(GO)*

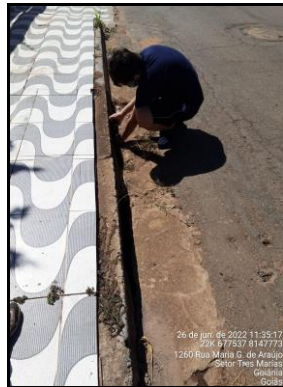
| Situação da Funcionalidade | Critérios | Registro em Campo |
|---|---|---|
| Pouco Suja | Infraestrutura e áreas próximas com presença de vegetação e/ou pequenas espécies arbóreas. | |

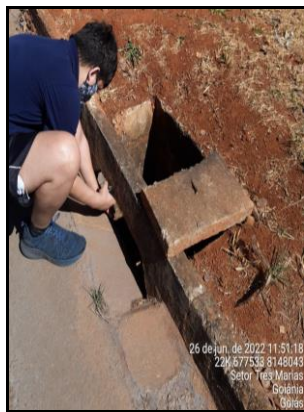
| Situação da Funcionalidade | Critérios | Registro em Campo |
|---|---|---|
| Muito Suja | Infraestrutura e áreas próximas com muita presença de materiais recicláveis e/ou construção, entre outros. | |

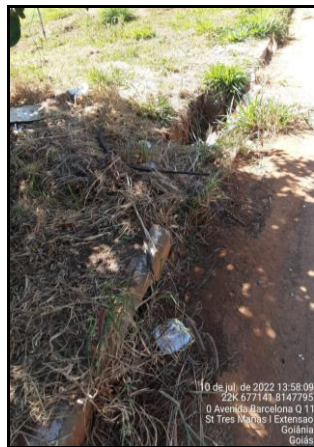
| Situação da Funcionalidade | Critérios | Registro em Campo |
|---|---|---|
| Insalubre | Infraestrutura totalmente entupida pelo misto de vegetação, pequenas espécies arbóreas, materiais recicláveis e/ou construção, entre outros. | |

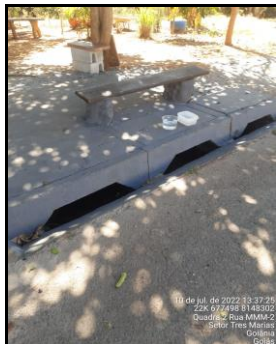
| Situação da Infraestrutura | Critérios | Registro em Campo |
|---|---|---|
| Boa | Bocas de lobos, malhas asfálticas e meios-fios com suas infraestruturas preservadas. | |

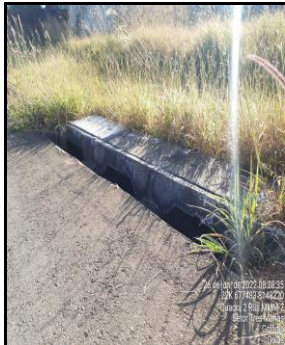
| Situação da Infraestrutura | Critérios | Registro em Campo |
|---|---|---|
| Razoável/Mediana | Bocas de lobos, malhas asfálticas e/ou meios-fios, com suas infraestruturas apresentando pequenos comprometimentos. | |

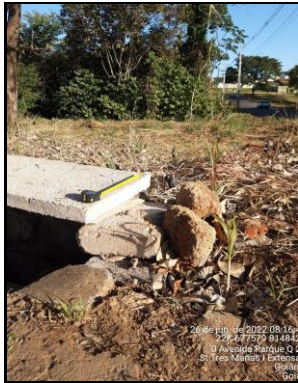
| Situação da Infraestrutura | Critérios | Registro em Campo |
|---|---|---|
| Muito Comprometida | Bocas de lobos, malhas asfálticas e/ou meios-fios, com suas infraestruturas apresentando grandes comprometimentos. | |

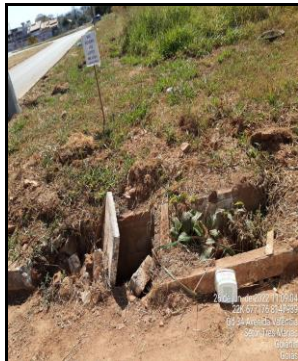
| Situação da Infraestrutura | Critérios | Registro em Campo |
|---|---|---|
| Totalmente Comprometida | Galerias de águas pluviais, malhas asfálticas e/ou meios-fios demarcados, contudo inexistente. | |
