**OLHANDO O LUGAR HÍDRICO E A MATA CILIAR DA MICROBACIA
CABECEIRA DAS PIRANHAS NO DISTRITO DO MOCAMBO DO ARARI, EM
PARINTINS – AMAZONAS**

*Looking at the place of water and the rival forest of the piranha headwater microbasin in
the district of Mocambo do Arari, in Parintins – Amazonas*

Este artigo trata de observações e reflexões analíticas preliminares sobre os impactos negativos existentes na microbacia lago Cabeceira das Piranhas no Distrito do Mocambo do Arari, em Parintins/AM, como a redução da mata ciliar e assoreamento do canal. O objetivo principal foi de identificar impactos causados com a retirada da mata ciliar da microbacia lago Cabeceira das Piranhas do Distrito do Mocambo do Arari, propriamente na comunidade de São Tomé. Os fundamentos teóricos têm como base os ensinamentos de Moreira e Souza (1987), Tucci e Mendes (2006), Brito et al. (2007), Almeida e Barbosa (2017). Os procedimentos metodológicos adotados na coleta de dados foram observações direta, com o uso de caderno de campo; registro em fotografia e análise da qualidade da água através do equipamento, medidor multiparâmetro. Os resultados demonstram a redução da mata ciliar nas margens da microbacia causand

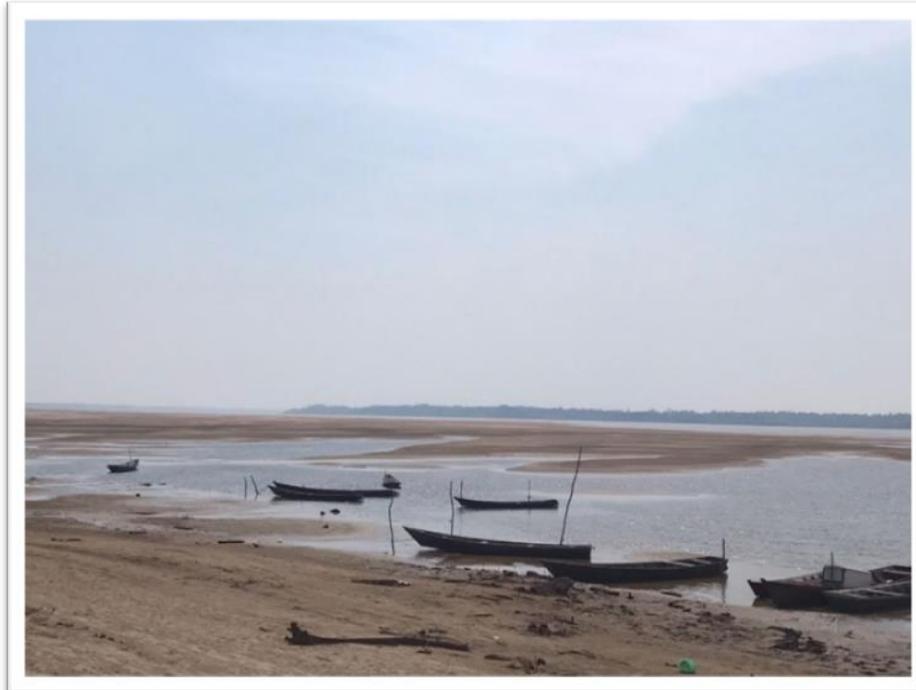
Figura 2 - Barra de sedimento, no rio Amazonas, fechando o canal principal para entrada na sub-bacia do Mocambo do Arari.

Para se chegar até a comunidade do São Tomé é preciso acessar o canal principal de entrada para a sub-bacia do Mocambo, chamado de Lago Arari, que se dá pelo rio Amazonas, porém esse canal principal no período da vazante está sendo intensamente assoreado e ficando fechado por uma barra de sedimentos, impedindo a entrada das embarcações (barcos, lanchas, canoas, rabetas etc); dentro da sub-bacia, estão confinados os meios de transportes que permitem a circulação dos moradores das comunidades: canoa, rabeta e pequenos barcos regionais (Figura 2).

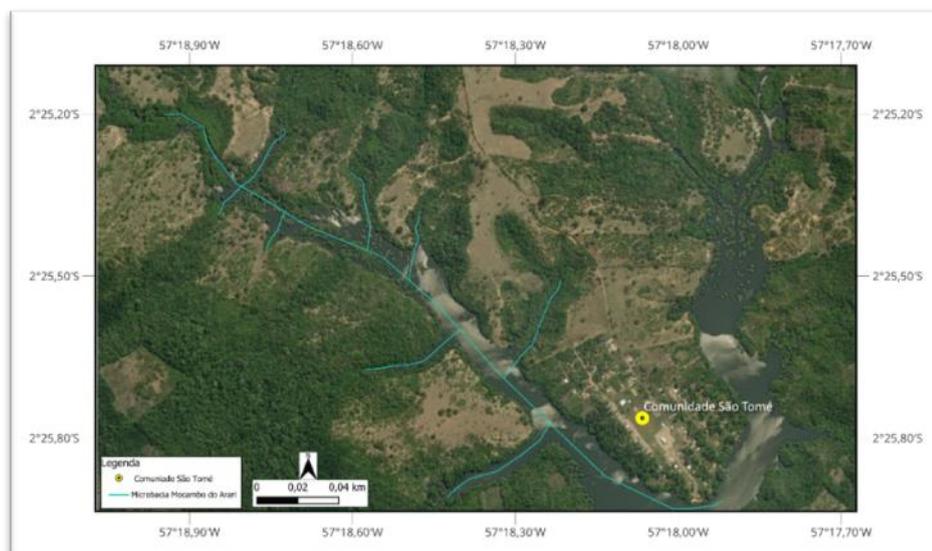
Figura 3 - Microbacia Cabeceira das Piranhas na Comunidade São Tomé – Distrito do Mocambo do Arari/Parintins-AM.

Na comunidade São Tomé está localizada a microbacia Cabeceira das Piranhas que faz parte de um conjunto de canais presentes na área avaliada. Assim, o objeto desse estudo foi a microbacia Cabeceira das Piranhas (Figura 3).

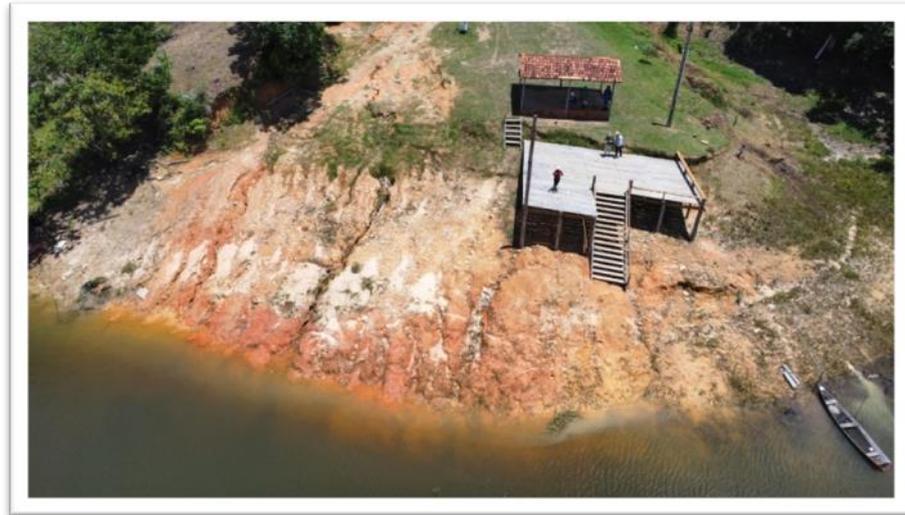
Figura 4 - Margens da microbacia Cabeceira das Piranhas na Comunidade São Tomé – Distrito do Mocambo do Arari/Parintins-AM.

A partir das observações realizadas na microbacia Cabeceira das Piranhas, foi possível visualizar alguns impactos ocasionados pela ação dos moradores, como desmatamento de vertentes, queimadas, retirada de vegetação de igapós, erosão pluvial. Notou-se um forte assoreamento na microbacia, devido alguns pontos nas margens do rio estarem sem a cobertura vegetal, as quais facilitam o carreamento de sedimentos para dentro dos canais. A intensidade de chuva ao atingir o solo exposto realiza o processo de levar até o rio todo sedimento do solo expostos, como: areia, camada de humos, folhas, galhos (Figura 4).

No momento das observações realizadas em campo, notou-se na microbacia que o processo de erosão do solo vem deixando o leito do rio cada vez mais assoreado e com isso está ficando mais raso, dificultando a navegação dos moradores pela microbacia.

As matas ciliares na microbacia precisam ser preservadas e dependendo do seu grau de degradação deve-se iniciar o processo de recuperação. É importante promover ações para manter e recuperar a mata ciliar das margens da microbacia.

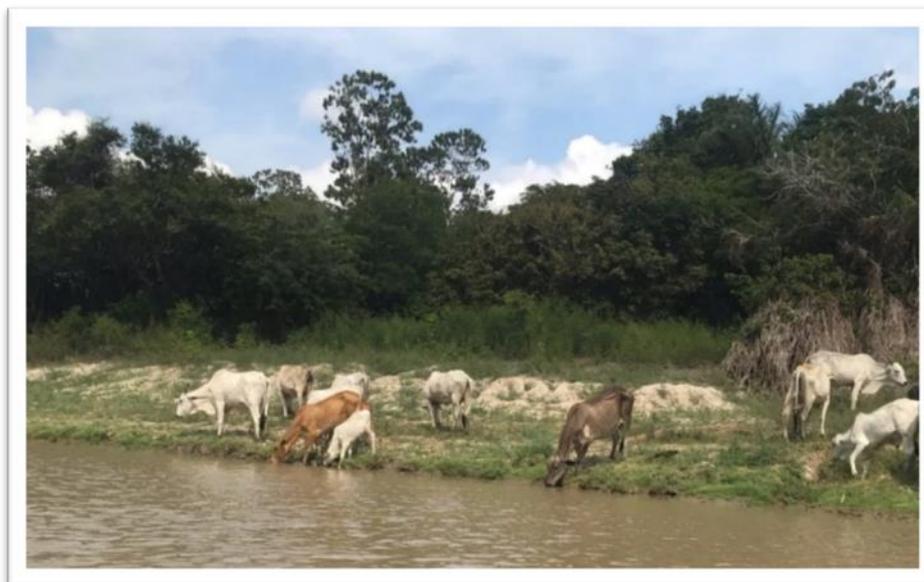
Figura 5 - Margens da microbacia Cabeceira da Piranha na Comunidade São Tomé – Distrito do Mocambo do Arari/Parintins-AM.

No decorrer do estudo também foi observado que houve a substituição da floresta pelos campos de pastagens, para a alimentação dos rebanhos bovinos e bufalinos; a vegetação ciliar deu espaço a construção de portos para o desembarque dos rebanhos e com isso aumenta a capacidade de assoreamento em decorrência dos sedimentos carreados pelas águas pluviais, porque, segundo Brito et al. (2007), são as principais razões da destruição das matas ciliares (Figura 5).

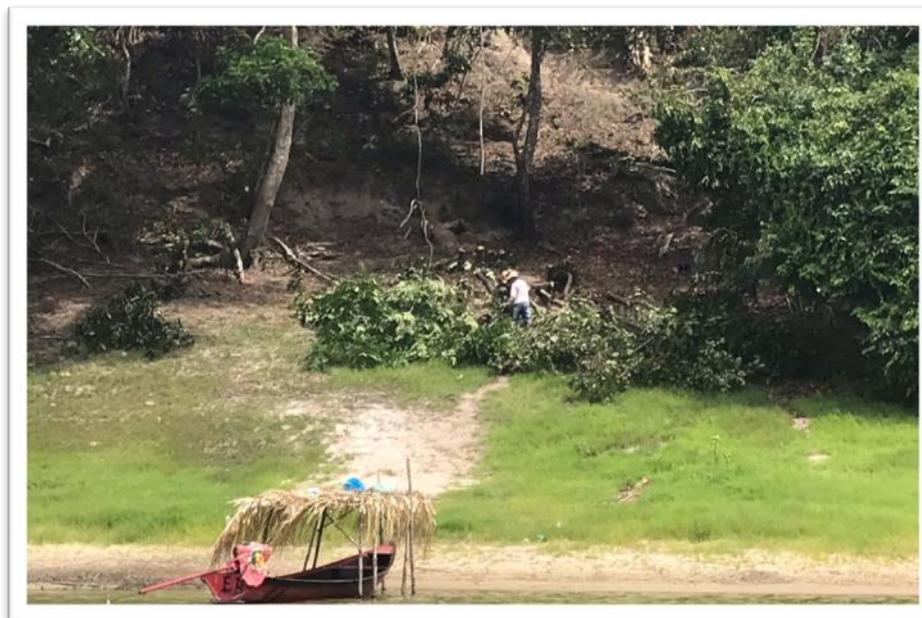
Figura 6 - Desmatamento nas margens Cabeceira da Piranha na Comunidade São Tomé – Distrito do Mocambo do Arari/Parintins-AM.

As ações humanas, no sentido da pressão exercida, têm suprimido muito da vegetação e deixam o solo completamente exposto as ações de intempéries, como o vento e as chuvas. O resultado da retirada da cobertura vegetal, que é a grande protetora do canal, tem como resultado a perda da potencialidade de navegabilidade do canal, prejudicando a circulação dos moradores, que são também pequenos produtores e que abastecem os mercados das cidades de Manaus (capital do estado do Amazonas) e Parintins (Figura 6).

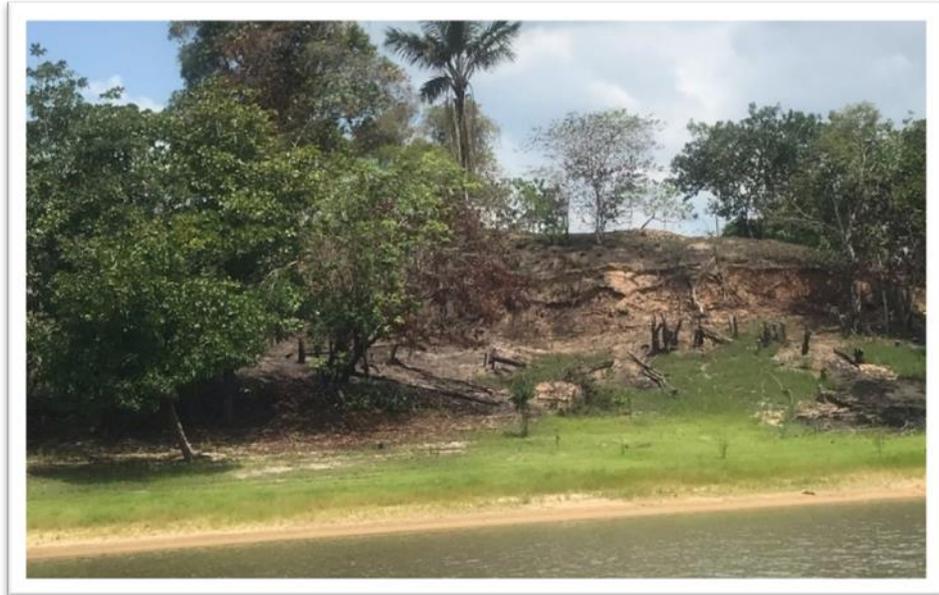
Figura 7 - Microbacia Cabeceira da Piranha na Comunidade São Tomé
– Distrito do Mocambo do Arari/Parintins-AM.

As queimadas que são formas de limpeza de terreno para plantio de mandioca e demais cultivos tem afetado a microbacia, principalmente quando ocorre nas vertentes, porque além de facilitar a erosão pluvial acelera a condução de sedimentos para dentro do canal. Essa visão se encontra descrito por Brito et al., (2007), quando expressa que a remoção natural da cobertura vegetal deixa o solo altamente vulnerável, o qual passa a ser erodido com certa rapidez. Seguindo essa linha de raciocínio Semple (1970) menciona que essa prática da queima deixa o solo potencialmente exposto a altas taxas de erosão pela água das chuvas, o que pode afetar a qualidade e quantidade do escoamento para o curso d'água. E se o terreno sendo inclinado, a erosão é ainda mais facilitada, que é o caso observado nas margens da microbacia, caracterizada pelo tipo de relevo acidentado (Figura 7).
